Asbestinventarisatetest

Koestraat 9, 9000 Gent

Attestnummer : 20240216-000152.000

Uitgegeven op : 16.02.2024

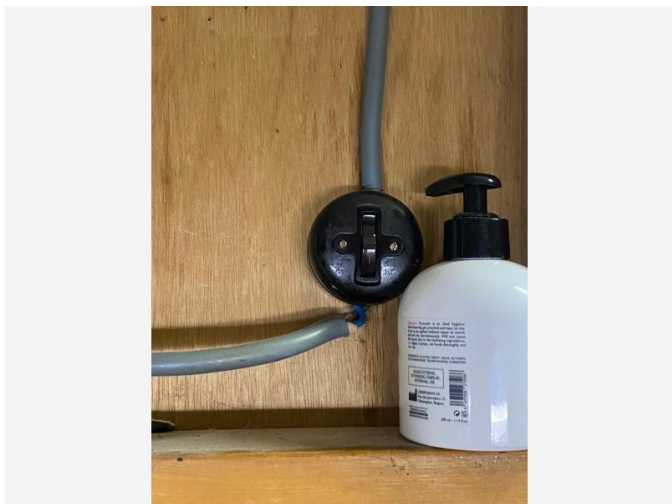
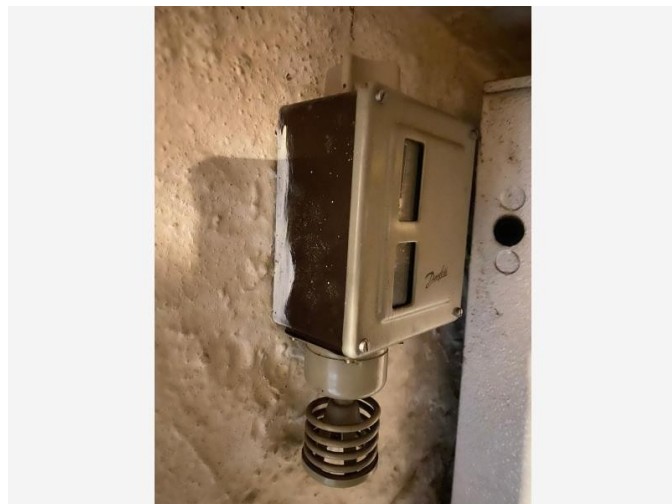
Eindbeoordeling materiaalrisico	Zeer laag materiaalrisico en/of zeer lage kans op vezelvrijgave
---------------------------------	---

Gebondenheid	Categorie 1: hechtgebonden in oorsprong
Asbestsoort (vezeltype)	Crocidoliet aanwezig
Asbestconcentratie	Laag (< 50%)
Afschermingsgraad van het gehele materiaal	Enkel randen niet afgeschermd maar geen contact met binnenluchtstromen
Toestand van het materiaal	Onbeschadigd, niet verweerd

Beschrijving	Schakelaars, kasten
Omgeving	Binnen
Primaire drager	Communicatie en elektrische infrastructuur en uitrusting
Asbestmateriaal	Plaat, paneel, tablet - Type Bakeliet
Bindmiddel van asbestmateriaal	Kunststof of -hars
Gebondenheid op basis van bindmiddel	Hecht
Hoeveelheid (oppervlakte - dikte - aantal)	<ul style="list-style-type: none">• 0,50 m² - 2,00 cm - 1 stuk
Totaal volume	0,01 m ³
Eenvoudig bereikbaar	Nee <ul style="list-style-type: none">• Verwijdering tast de bouwkundige integriteit aan.
Bevestigingswijze	<ul style="list-style-type: none">• Geschroefd

- Zorg voor een veilig beheer en verwijder dit asbestmateriaal wanneer het bij werken eenvoudig bereikbaar wordt. Controleer de toestand jaarlijks op wijzigingen.

- Eenvoudige handelingen: mag via doe-het-zelf of door werknemer(s) met opleidingsattest eenvoudige handelingen
Cfr. VLAREM wetgeving en CODEX Welzijn op het Werk. De voorschriften van de regelgeving dienen strikt opgevolgd te worden bij het verwijderen. Verwijderen kan met handgereedschap (geen sneldraaiende machines). Vermijd het beschadigen van deze asbesttoepassing - niet breken noch stukgooien.

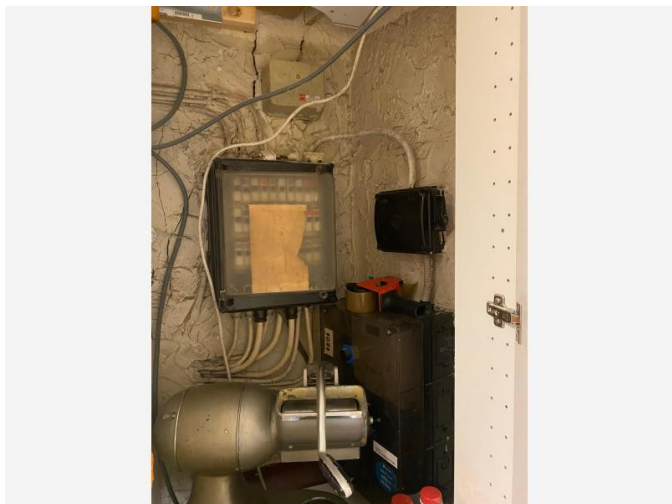
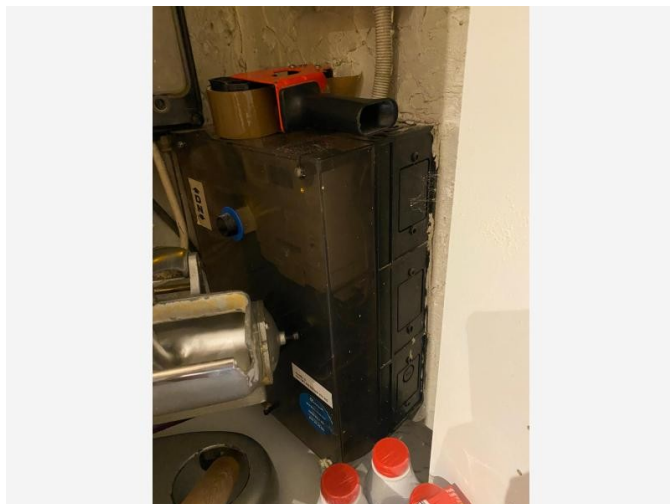
Eindbeoordeling materiaalrisico	Zeer laag materiaalrisico en/of zeer lage kans op vezelvrijgave
---------------------------------	---

Gebondenheid	Categorie 1: hechtgebonden in oorsprong
Asbestsoort (vezeltype)	Crocidoliet aanwezig
Asbestconcentratie	Laag (< 50%)
Afschermingsgraad van het gehele materiaal	Enkel randen niet afgeschermd maar geen contact met binnenluchtstromen
Toestand van het materiaal	Onbeschadigd, niet verweerd

Beschrijving	Elektriciteitskast
Omgeving	Binnen
Primaire drager	Communicatie en elektrische infrastructuur en uitrusting
Asbestmateriaal	Plaat, paneel, tablet - Type Bakeliet
Bindmiddel van asbestmateriaal	Kunststof of -hars
Gebondenheid op basis van bindmiddel	Hecht
Hoeveelheid (oppervlakte - dikte - aantal)	• 1,00 m ² - 5,00 cm - 1 stuk
Totaal volume	0,05 m ³
Eenvoudig bereikbaar	Nee • Verwijdering tast de bouwkundige integriteit aan.
Bevestigingswijze	• Geschroefd

- Zorg voor een veilig beheer en verwijder dit asbestmateriaal wanneer het bij werken eenvoudig bereikbaar wordt. Controleer de toestand jaarlijks op wijzigingen.

- Eenvoudige handelingen: mag via doe-het-zelf of door werknemer(s) met opleidingsattest eenvoudige handelingen
De tellerkast dient te worden verwijderd door de netbeheerder.

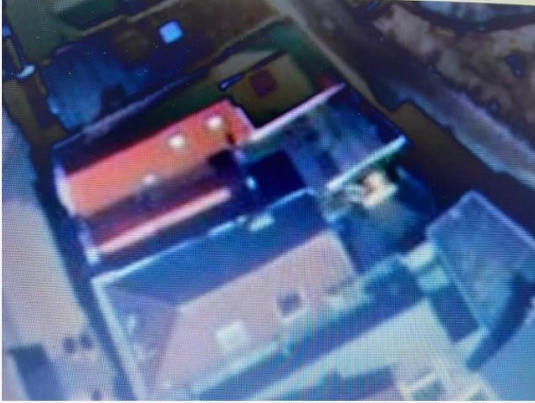
Permanente beperking

Reden: Het te onderzoeken materiaal situeert zich hoger dan 3,50 m te rekenen vanaf een veilige ondergrond

Uitleg van de asbestdeskundige: Roofing / Bitumen dewelke die zijn aangebracht voor 2001 is asbestverdacht.

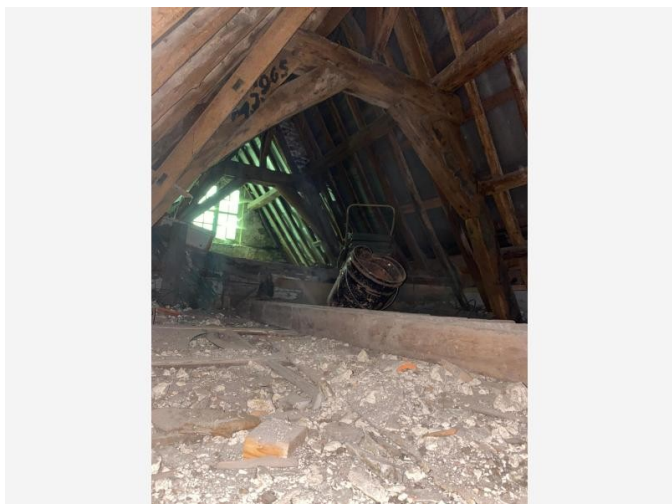
Permanente beperking

Reden: Het onderzoek kan niet uitgevoerd worden binnen de bepalingen van de Welzijnswet

Uitleg van de asbestdeskundige: Geen zoldertrap en de zoldervloer bestaat enkel uit een vloerzeil met daaronder het oude pleisterwerk van plafond onderliggende kamer.

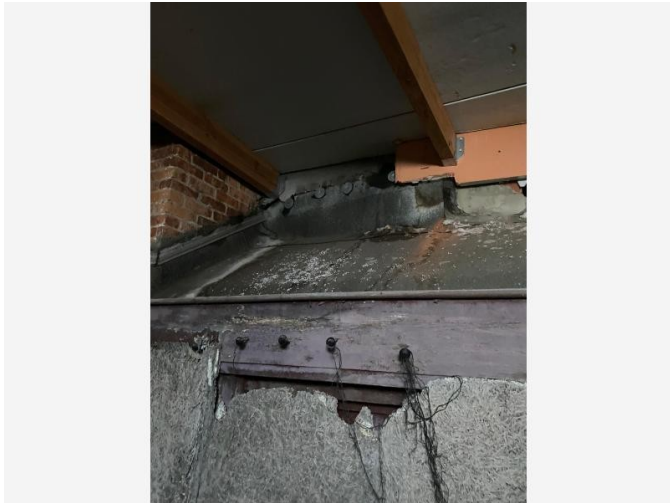
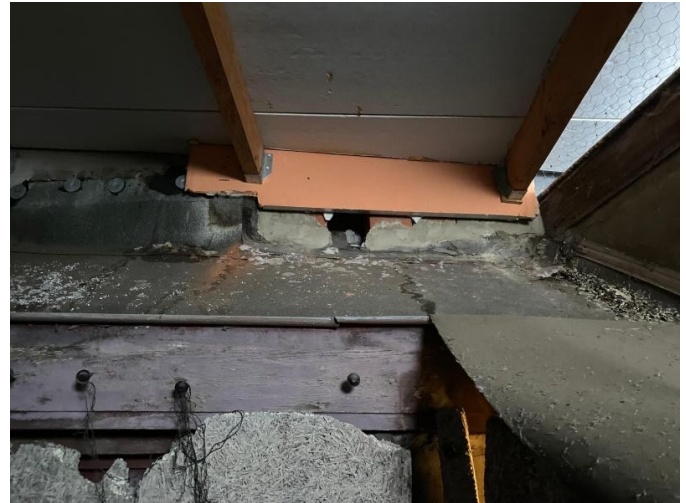
Fiche 5: Mastiek roofing

Geen asbest

#	Type	Referentie	Resultaat
5.1	Puntmonster	St. 6	Geen asbest

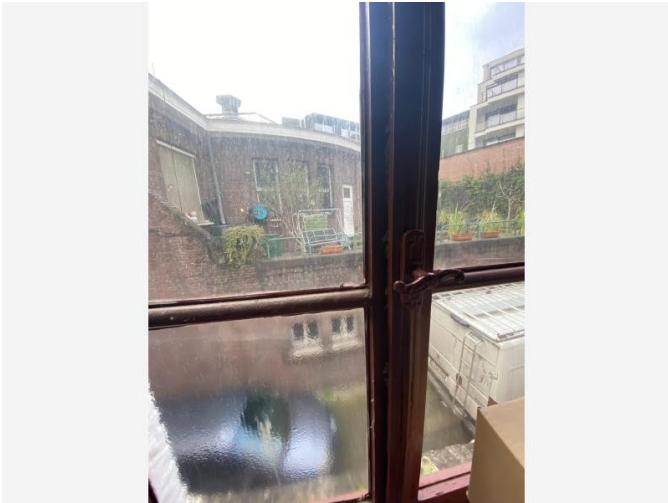
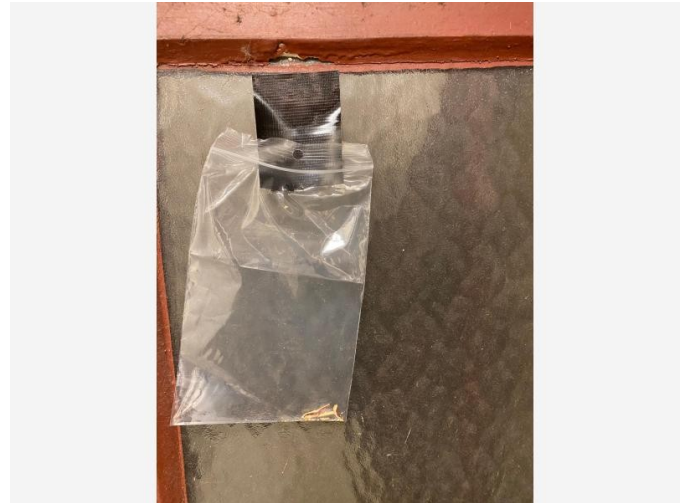
Geen asbest

#	Type	Referentie	Resultaat
6.1	Puntmonster	St. 4	Geen asbest

Beschrijving	Mastiek ramen
Omgeving	Grenst aan binnen- en buitenlucht
Primaire drager	Wandopening verticaal (raam, deur, ...)
Bindmiddel van materiaal	Kitten, mastiek, pasta

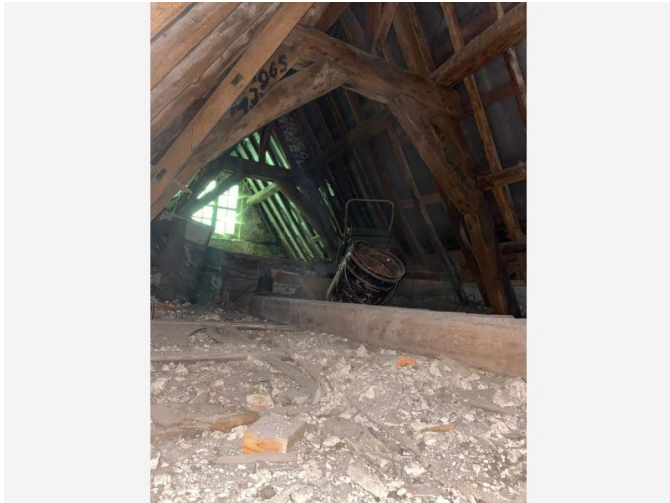
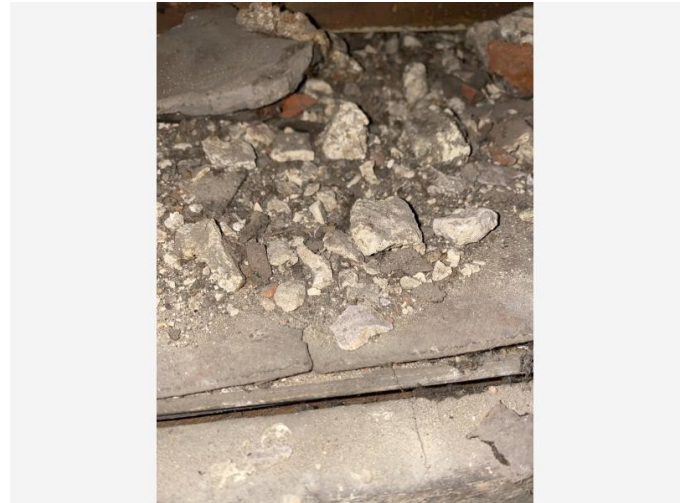
Geen asbest

#	Type	Referentie	Resultaat
7.1	Puntmonster	St. 3	Geen asbest

Beschrijving	Vloerbedekking zolder
Omgeving	Binnen
Primaire drager	Vloer
Bindmiddel van materiaal	Bitumen (roofing, teer, asfalt)

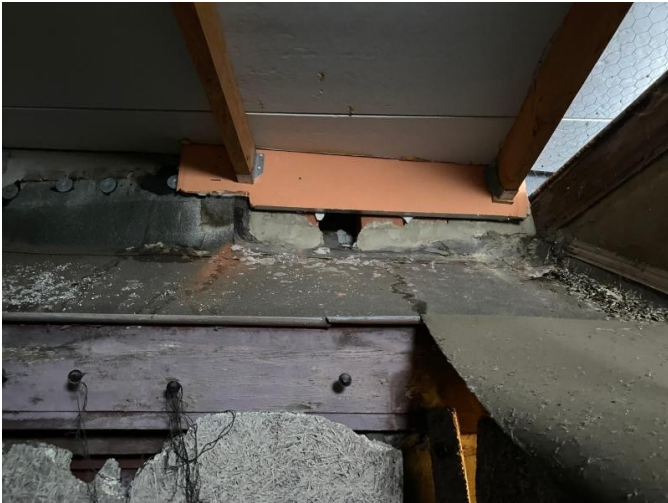
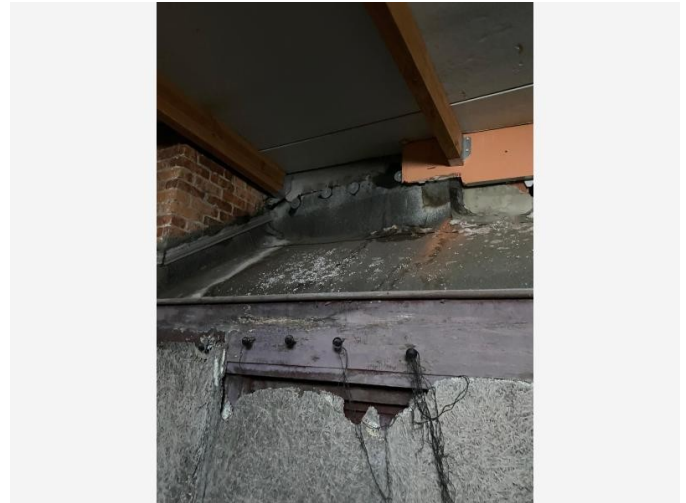
Fiche 8: Roofing

Geen asbest

#	Type	Referentie	Resultaat
8.1	Puntmonster	St. 5	Geen asbest

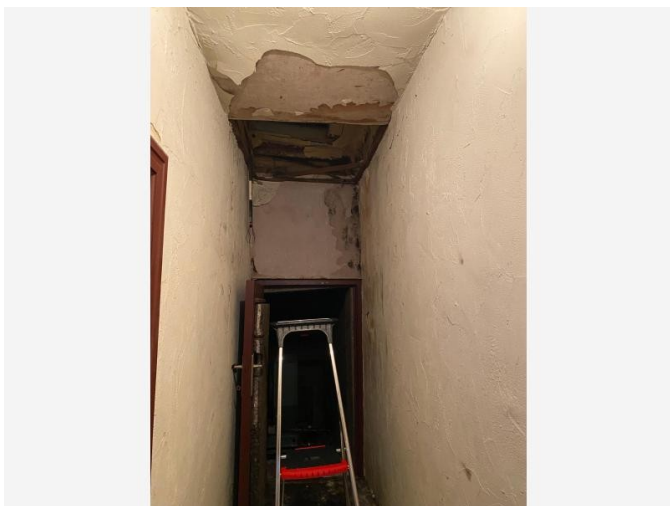
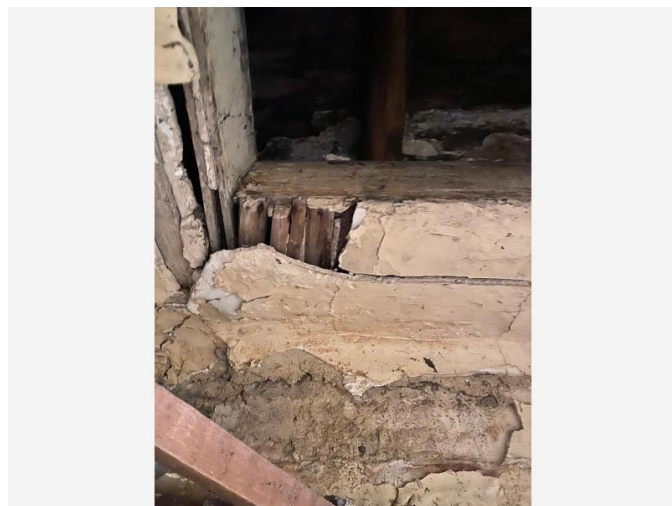
Geen asbest

#	Type	Referentie	Resultaat
9.1	Mengmonster	St. 2	Geen asbest

Beschrijving	Pleisterwerk plafond
Omgeving	Binnen
Primaire drager	Plafond

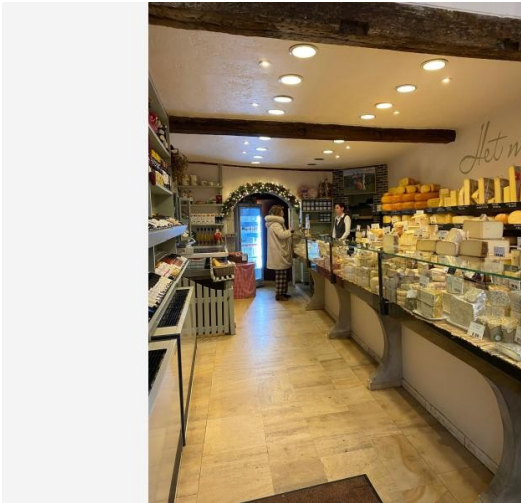
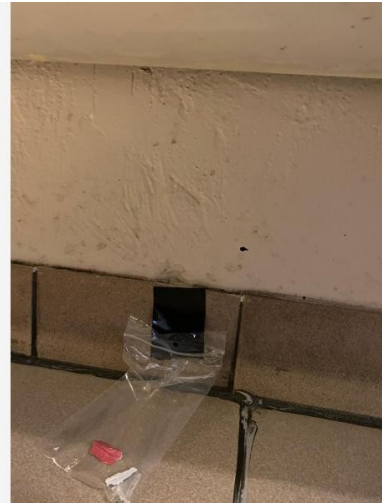
Geen asbest

#	Type	Referentie	Resultaat
10.1	Mengmonster	St. 1	Geen asbest

Beschrijving	Pleisterwerk muren
Omgeving	Binnen
Primaire drager	Binnenwand
