Asbestinventarisatetest

Azaleastraat 44, 9040 Gent

Attestnummer : 20240528-000307.000

Asbestveilig

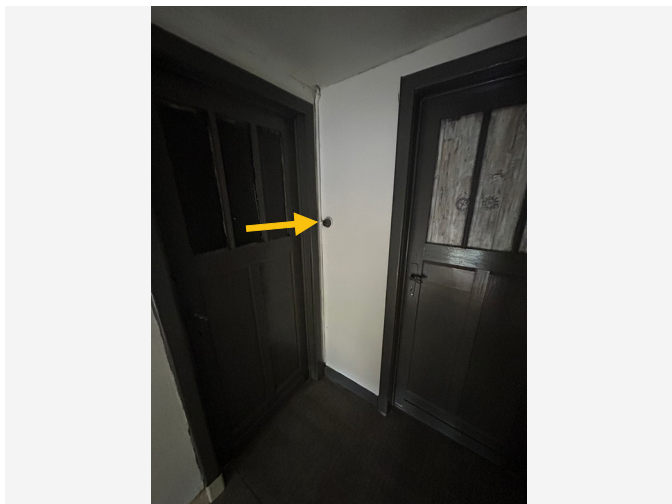
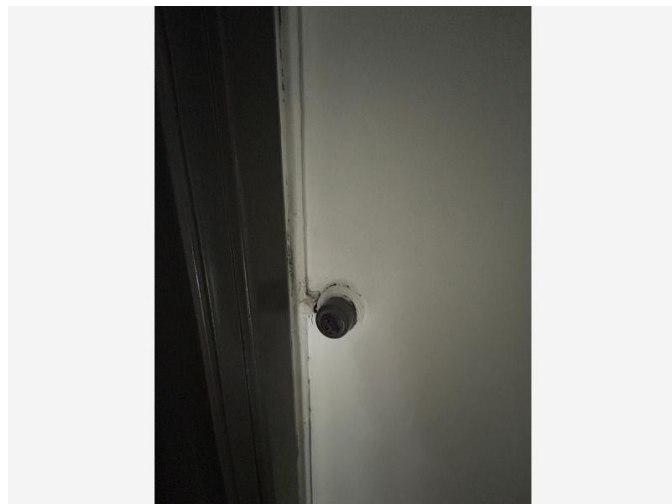
Conclusie

Het asbestmateriaal valt onder de mijlpaal van 2040.

Eindbeoordeling materiaalrisico	Laag materiaalrisico en/of verlaagde kans op vezelvrijgave
---------------------------------	--

Gebondenheid	Categorie 1: hechtgebonden in oorsprong
Asbestsoort (vezeltype)	Crocidoliet aanwezig
Asbestconcentratie	Laag (< 50%)
Afschermingsgraad van het gehele materiaal	Geheel of deels (ook) vrij aan de binnenlucht
Toestand van het materiaal	Onbeschadigd, niet verweerd

Beschrijving	Bakeliet schakelaar
--------------	---------------------

Zorgvuldig beheren

- Zorg voor een veilig beheer. Vermijd het beschadigen van het asbestmateriaal. Controleer de toestand jaarlijks op wijzigingen.
- Voer bijkomende staalname(s) uit.

- Eenvoudige handelingen: mag via doe-het-zelf of door werknemer(s) met opleidingsattest eenvoudige handelingen
Eenvoudig in zijn geheel te demonteren zonder stofvorming.
Bakeliet is niet bemonsterbaar via het niet - destructief onderzoek.
Bakeliet kan asbest bevatten. Bij sloop of renovatie moet dit materiaal verwijderd worden.
Deze toepassing in bakeliet staat in verbinding met de electriciteit van het pand.
Laat deze toepassing wegnemen door een vakman, electricien.

Zorg ervoor dat bij het wegnemen het materiaal niet breekt.

Zorg voor een zorgvuldig beheer. Verpak het materiaal dubbel en draag de juiste beschermkleding.

Breng het bakeliet zo snel mogelijk naar een asbestverwerker.

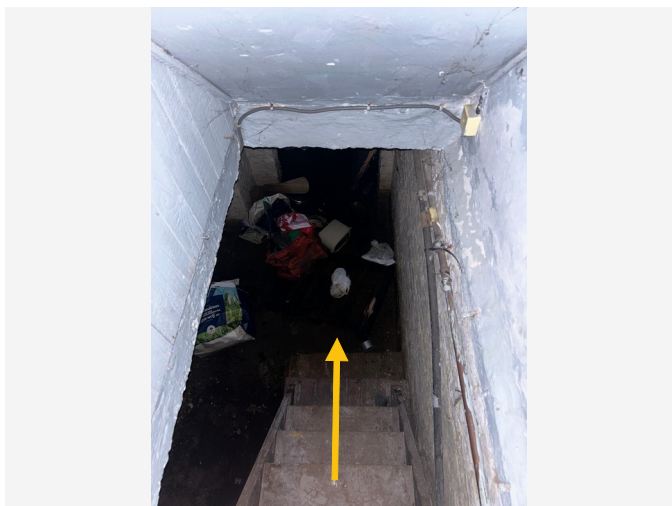
Tijdelijke beperking

Reden: Er is geen volledige risicobeoordeling mogelijk

Uitleg van de asbestdeskundige: De kelder staat onder water. De adi kan de kelder niet betreden.

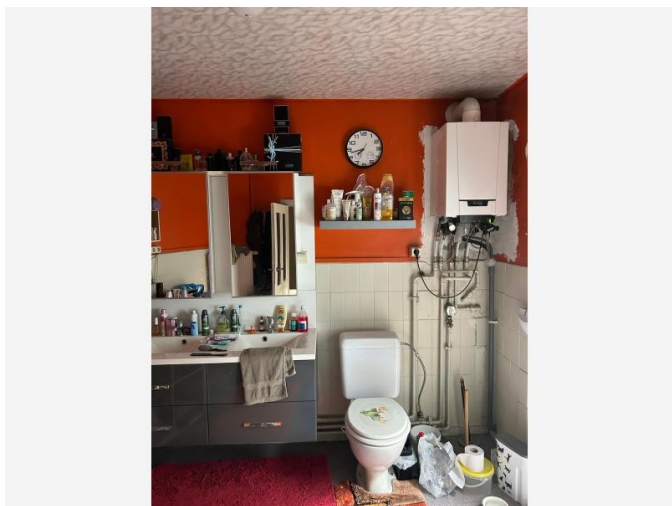
In de keuken, badkamer en wc(s) werden gelijmde tegels aangebracht aan de muren.

De materialen zijn in goede staat en niet verweerd.

De materialen zijn niet bemonsterbaar volgens het inspectieprotocol van het niet destructief onderzoek.

De lijm is niet bereikbaar voor monsternamen omdat de materialen intact zijn (lijm afgedekt).

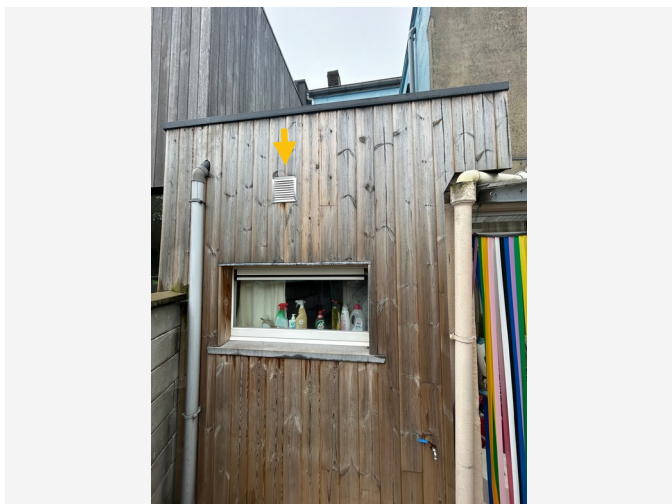
Min. 2 waargenomen.

Alle materialen die zich achter de roosters bevinden controleren bij afbraak of renovatie. (ventilatie roosters oa in sanitaire lokalen)

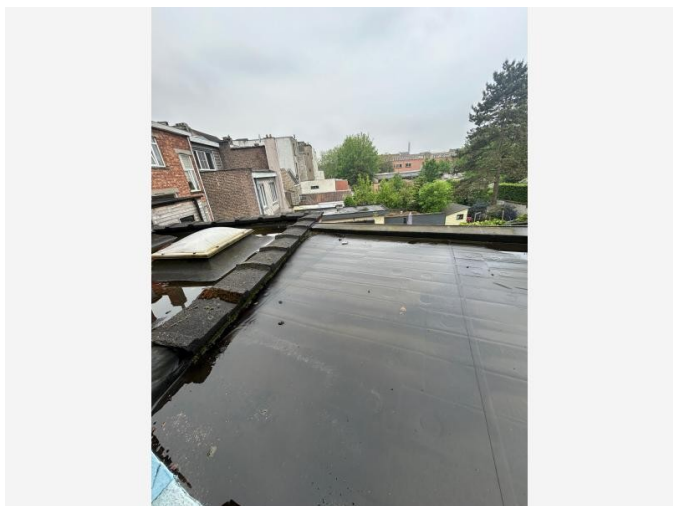
De daksteen bevindt zich op de gemeenschappelijke muur.

De deksteen behoort toe aan de inspectielokatie en aan de aanpalende buur.

Bij afbraak of renovatie moet dit materiaal worden gecontroleerd.

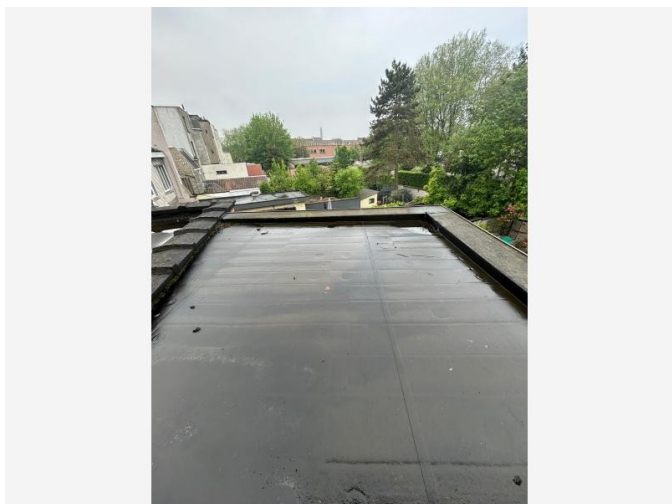
2 platte daken:

niveau +1: tegels

niveau +2 epdm

Bij afbraak of renovatie controleren.

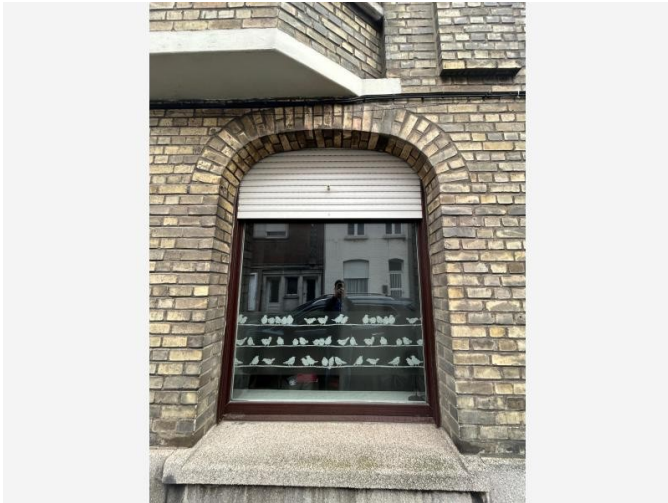
Kit aanwezig tussen glas en profiel en tussen profiel en wand opening.

Kit op basis van silicone.

Geen asbest.

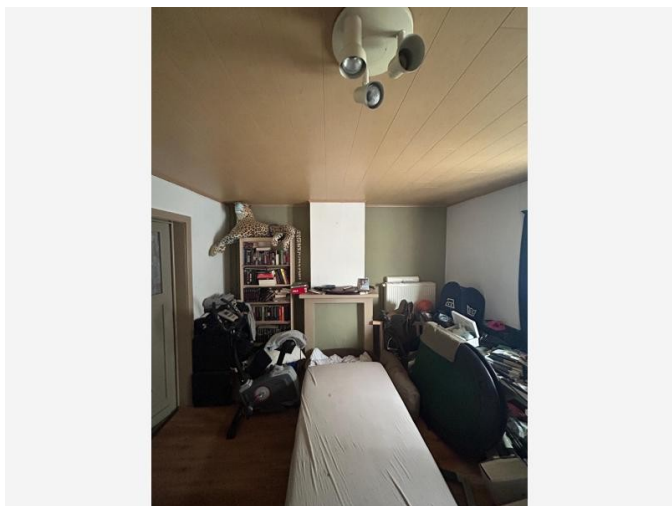
Er werden vloeren bovenop de chape of grondplaat aangebracht.

In sommige ruimtes werden ook plinten aangebracht.

De vloeren en plinten bestaan uit volgende materialen: tegels, hout, parket, laminaat en kunststof.

Inspectie van het bovengenoemde valt buiten de scope van het niet - destructief onderzoek.

Bij afbraak of renovatie moeten de materialen en producten (bv. lijm, cement, bouwmaterialen, buizen en kokers) die zich onder de vloeren bevinden gecontroleerd worden om als niet - asbestverdacht gecatalogeerd te worden.

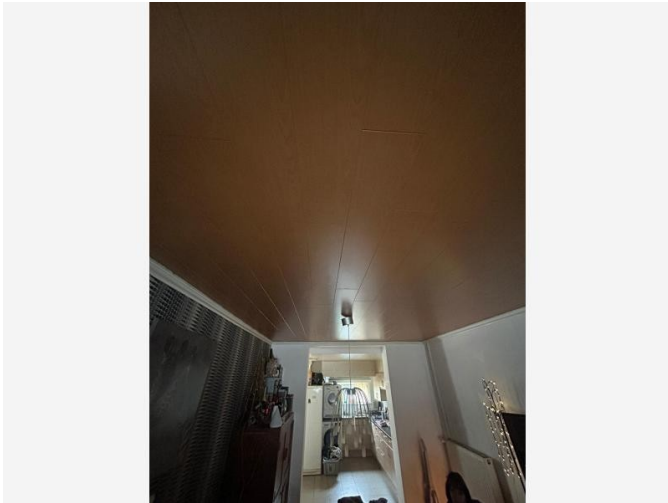
Er werden verlaagde plafonds aangebracht.

De verlaagde plafonds bestaan uit volgende materialen: gipsplaten, hout en kunststof.

Inspectie van het bovengenoemde valt buiten de scope van het niet - destructief onderzoek.

Over de gehele woning zijn er verlaagde plafonds aanwezig.

Bij afbraak of renovatie moeten de materialen of producten (bv. pleisterwerk, lijm, spuitlagen, lagen plafondbedekking, kokers, buizen of leidingen) die zich achter de verlaagde plafonds bevinden gecontroleerd worden om als niet - asbestverdacht gecatalogeerd te worden.

Wees waakzaam bij afbraak.

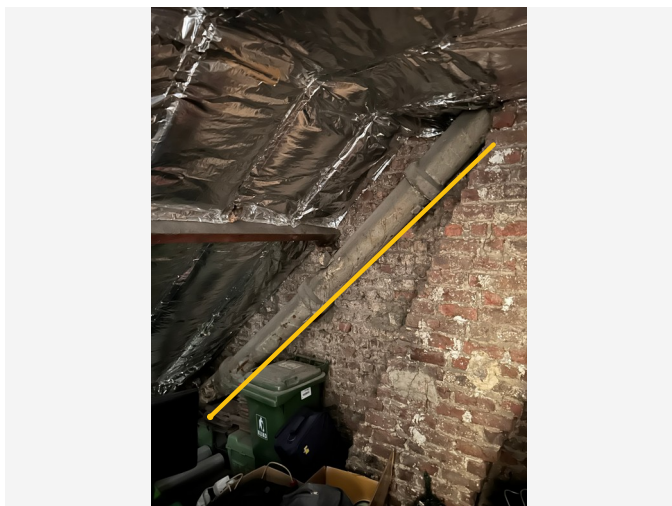
Er is een buis aanwezig op niveau +2.

Wees waakzaam bij afbraak, let zeker op de packingen.

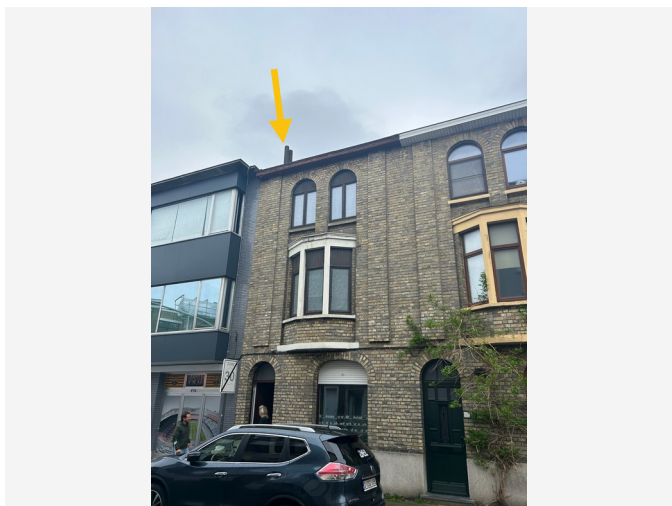
Er staat een rookgaskanaal op het dak links. Het is niet duidelijk of het rookgaskaanaal tot de inspectielokatie behoort of tot de buur.

Nergens in de inspectielokatie is een schouw te vinden links van de woning.

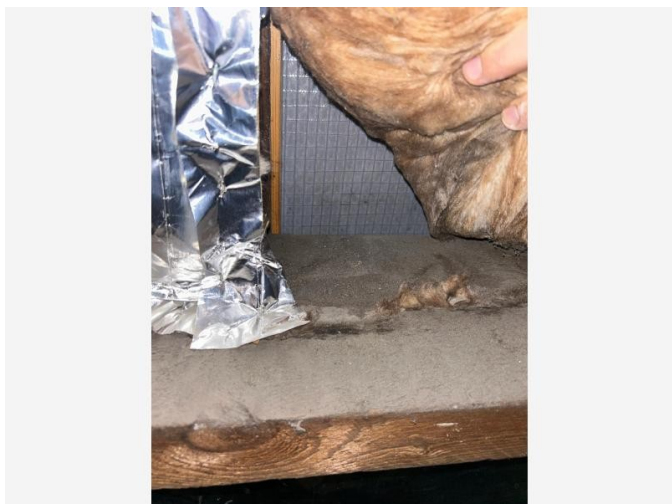
Op de dag van de inspectie was geen onderdak type menuiserite waarneembaar, dit door de afwerkingsgraad van het interieur.

Bij afbraak of renovatie moeten de materialen die zich tussen de plafondbedekking van de bovenste verdieping en de dakbedekking bevinden (eventueel onderdak type menuiserite) gecontroleerd worden om als niet asbestverdacht materiaal gecatalogeerd te worden. Er is een doek aanwezig onder de isolatie.

Wees waakzaam bij afbraak.

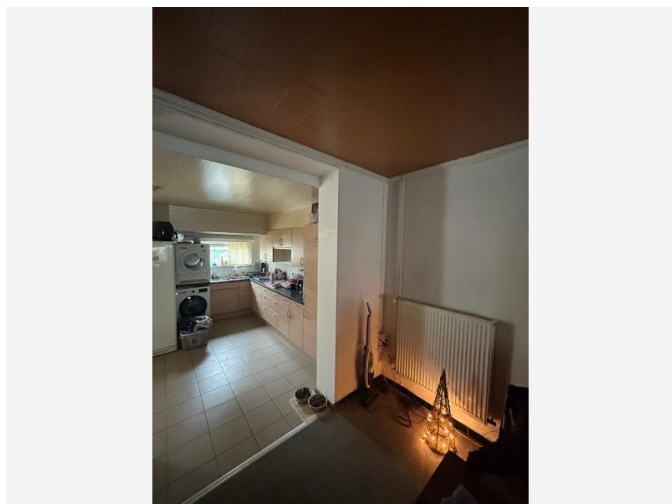
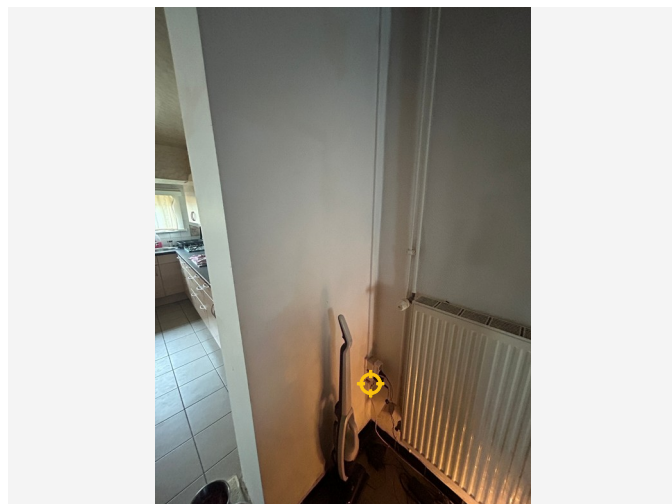
Geen asbest

#	Type	Referentie	Resultaat
15.1	Mengmonster	Wandpleister	Geen asbest
