Asbestinventarisatetest

Sint-Bernadettestraat 161, 9000 Gent

Attestnummer : 20240528-000310.000

Uitgegeven op : 28.05.2024

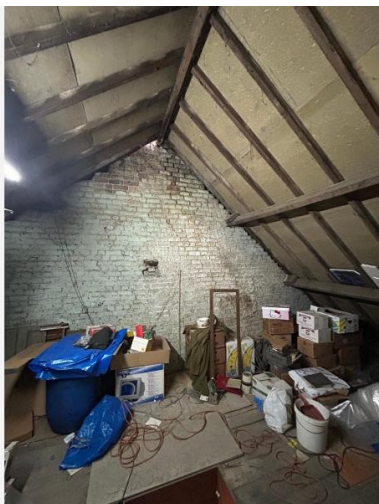
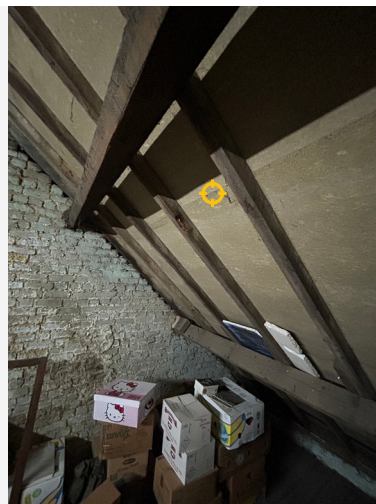
Het asbestmateriaal valt onder de mijlpaal van 2040.

Eindbeoordeling materiaalrisico	Zeer laag materiaalrisico en/of zeer lage kans op vezelvrijgave
---------------------------------	---

Gebondenheid	Categorie 1: hechtgebonden in oorsprong
Asbestsoort (vezeltype)	Alleen chrysotiel
Asbestconcentratie	Laag (< 50%)
Afschermingsgraad van het gehele materiaal	Geheel of deels (ook) vrij aan de binnenlucht
Toestand van het materiaal	Onbeschadigd, niet verweerd

#	Type	Referentie	Resultaat
1.1	Puntmonster	onderdak menuiserite	Chrysotiel

Beschrijving	Onderdak type menuiserite met staalafname
Omgeving	Grenst aan binnen- en buitenlucht
Primaire drager	Schuin dak
Asbestmateriaal	Plaat, paneel, tablet - Type Menuiserite
Bindmiddel van asbestmateriaal	Cement
Gebondenheid op basis van bindmiddel	Hecht

- Zorg voor een veilig beheer. Vermijd het beschadigen van het asbestmateriaal. Controleer de toestand jaarlijks op wijzigingen.
- Zorg voor een veilig beheer en verwijder dit asbestmateriaal wanneer het bij werken eenvoudig bereikbaar wordt. Controleer de toestand jaarlijks op wijzigingen.

- Eenvoudige handelingen: enkel door erkend asbestverwijderaar
De bevestigingswijze is niet waarneembaar. De asbestverwijderaar zal uiteindelijk de verwijderingsmethode moeten beslissen, aangezien eerst de dakpannen van het dak moeten worden genomen.

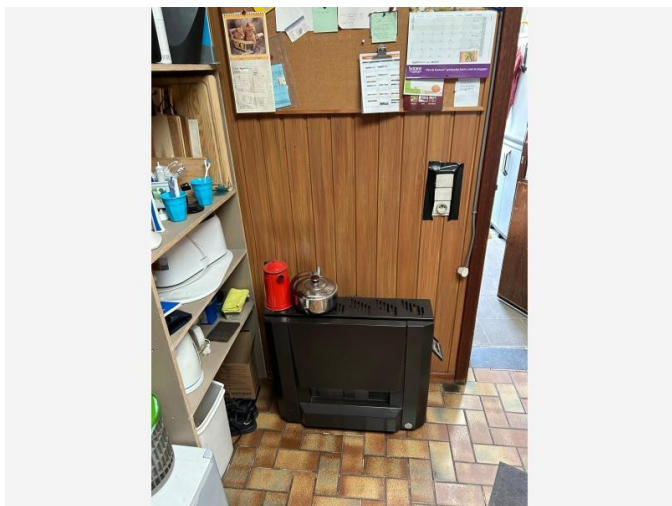
Vrije foto

Bij afbraak of renovatie moeten de materialen waaruit de schouw, open haard is vervaardigd gecontroleerd worden om als niet asbestverdacht beschouwd te worden. (buiten - en binnenkant, van beneden tot boven)

Wees waakzaam bij afbraakwerken.

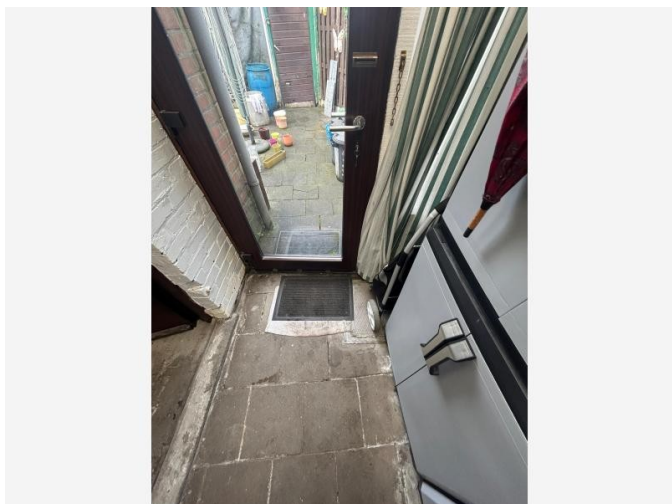
Vrije foto

Er werden vloeren bovenop de chape of grondplaat aangebracht.

In sommige ruimtes werden ook plinten aangebracht.

De vloeren en plinten bestaan uit volgende materialen: tegels, hout, parket, laminaat en kunststof.

Bij afbraak of renovatie moeten de materialen en producten (bv. lijm, cement, bouwmaterialen, buizen en kokers) die zich onder de vloeren bevinden gecontroleerd worden om als niet - asbestverdacht gecatalogeerd te worden.

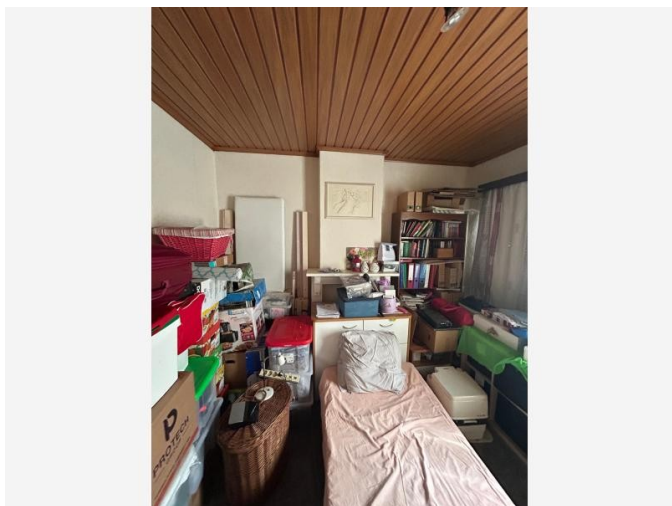
Vrije foto

Er werden verlaagde plafonds aangebracht.

De verlaagde plafonds bestaan uit volgende materialen: gipsplaten, hout en kunststof.

Bij afbraak of renovatie moeten de materialen of producten (bv. pleisterwerk, lijm, spuitlagen, lagen plafondbedekking, kokers, buizen of leidingen) die zich achter de verlaagde plafonds bevinden gecontroleerd worden om als niet - asbestverdacht gecatalogeerd te worden.

Wees waakzaam bij afbraak.

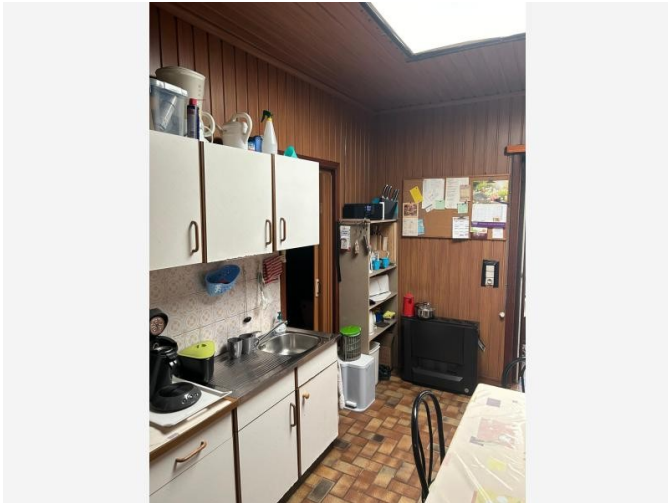
Vrije foto

Er werden voorzet wanden - valse muren aangebracht.

De valse muren bestaan uit volgende materialen: gipsplaten, hout en kunststof.

Bij afbraak of renovatie moeten alle materialen / producten (Bv. lijm, pleisterwerk, spuitlagen, kokers, leidingen, plaatmateriaal, isolatie en allerhande muurbedekking) die zich achter de voorzetwanden bevinden gecontroleerd worden om als niet - asbestverdacht gecatalogeerd te worden.

Wees waakzaam bij afbraak of renovatie.

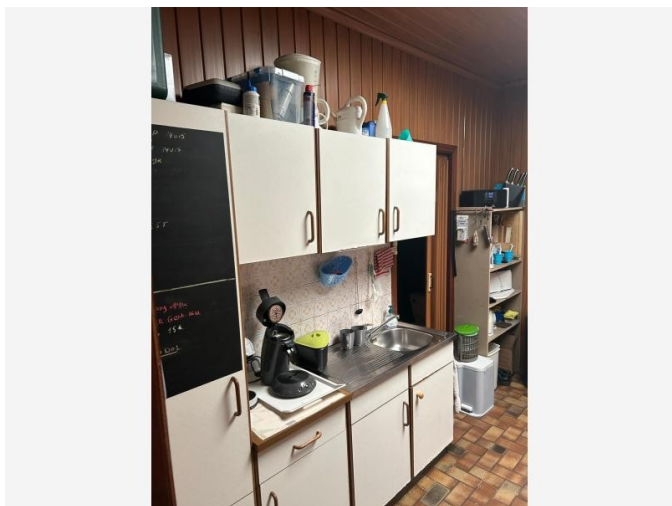
Vrije foto

In de keuken, badkamer en wc(s) werden gelijmde tegels aangebracht aan de muren.

De materialen zijn in goede staat en niet verweerd.

De materialen zijn niet bemonsterbaar volgens het inspectieprotocol van het niet destructief onderzoek.

De lijm is niet bereikbaar voor monsternamen omdat de materialen intact zijn (lijm afgedekt).

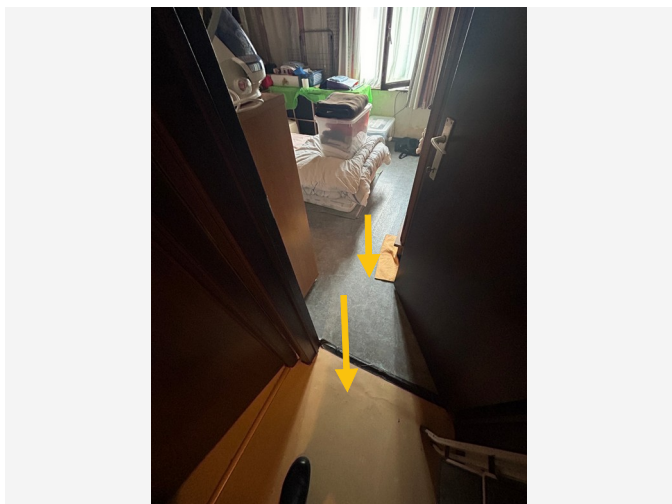
Vrije foto

Er werd vinyl als vloerbedekking gebruikt.

Het materiaal is soepel en bevat geen zwarte lijm aan de onderkant.

Bij afbraak of renovatie de vinyl + lijm controleren dmv staalafname.

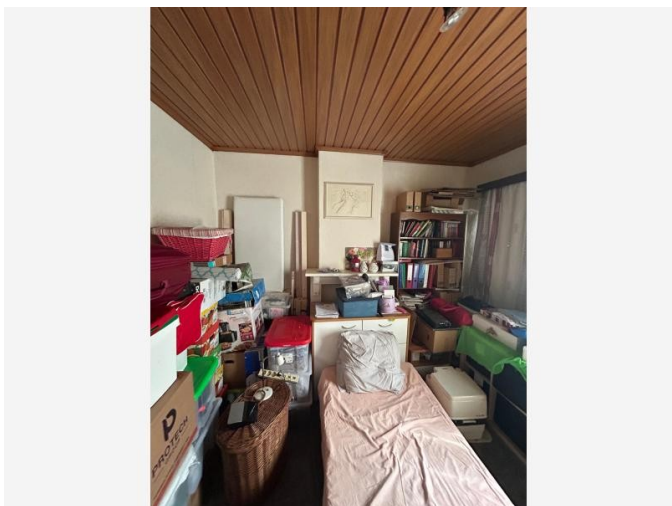
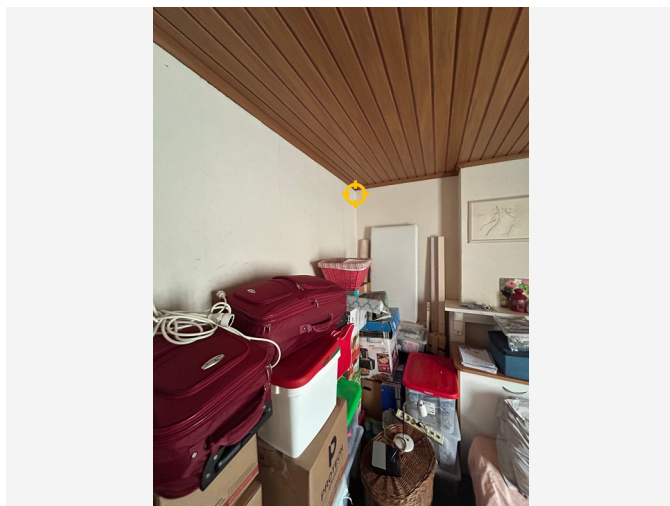
Geen asbest

#	Type	Referentie	Resultaat
10.1	Mengmonster	Wandpleister	Geen asbest

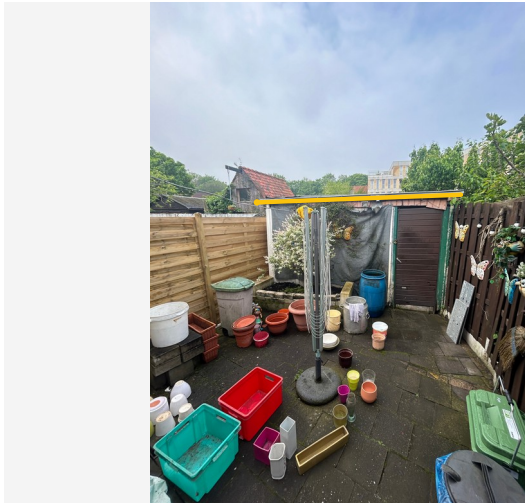
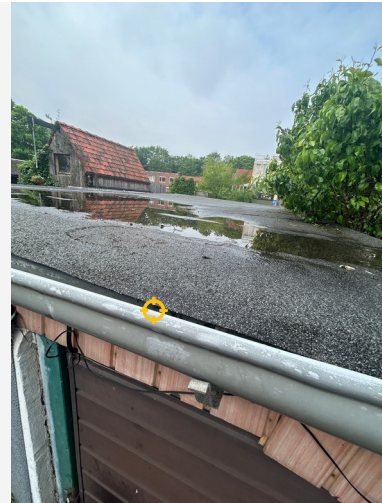
Fiche 11: Roofing met staalafname bijhuis

Geen asbest

#	Type	Referentie	Resultaat
11.1	Puntmonster	roofing bijhuis	Geen asbest

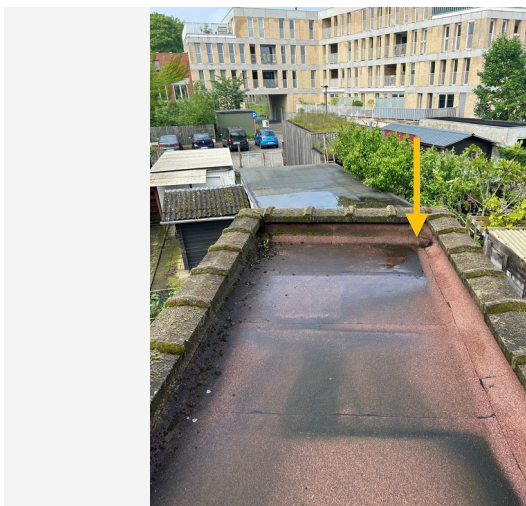
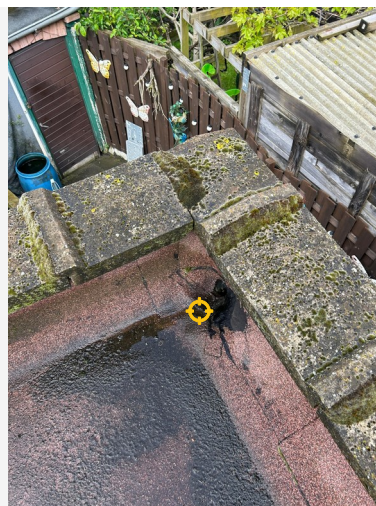
Fiche 12: Roofing met staalafname

Geen asbest

#	Type	Referentie	Resultaat
12.1	Puntmonster	roofing	Geen asbest
