Keuringsverslag van een elektrische laagspanning- en zeer lage spanningsinstallatie

NIET CONFORM

Datum keuring: 25/04/2023

Straatnaam	Kortrijksesteenweg
Huisnummer	60
Busnummer	
Postcode	9000
Gemeente	GENT
Land	België

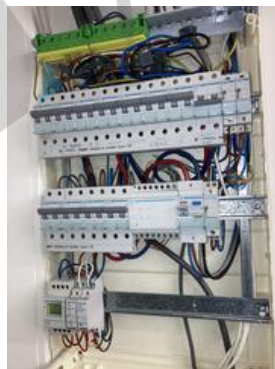
Afbeelding schakel- en verdeelbord:

Visueel nazicht (algemeen)	NOK	Directe aanraking	OK	Indirecte aanraking	OK
Aansluitingen	OK	schema in bijlage door Aceg vzw	NA		
Equipotentiale verbindingen	OK	Doorsnede geleiders	OK		
Continuiteit	NOK	Verlichting / toestellen	OK		
Uitwendige invloeden	NOK

I5.01 Het verdeelbord is niet makkelijk toegankelijk. (Boek 1 Onderafdeling 5.3.5.1.C.)

I5.02 De aanduiding van de stroomkringen en/of apparatuur, aansluitklemmen, enz dient aangebracht of vervolledigd te worden. (Boek 1 Onderafdeling 3.1.3.1. en 3.1.3.3.A. en 5.1.6.1)
