Asbestinventarisatetest

Kogelstraat 2/0001, 9000 Gent

Attestnummer : **20240523-000373.000**

Uitgegeven op : **23.05.2024**

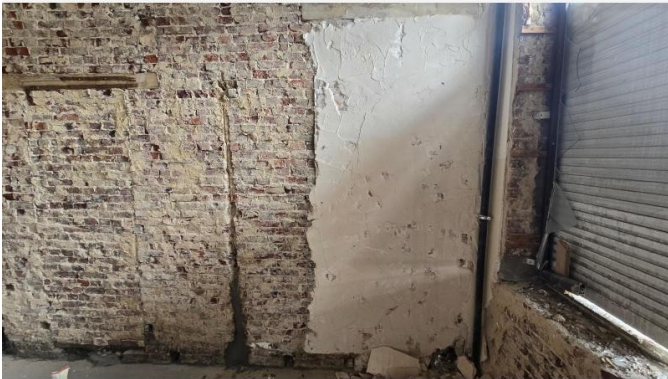
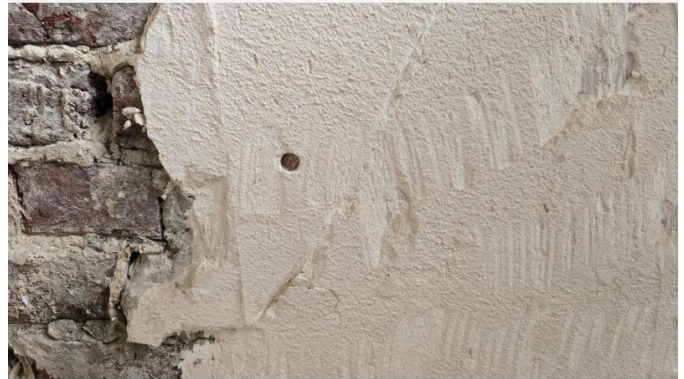
Fiche 1: Pleisterwerk muur

Geen asbest

Overzichtsfoto

Detailfoto

| # | Type | Referentie | Resultaat |
|---|---|---|---|
| 1.1 | Mengmonster | MM02 | Geen asbest |

| Beschrijving | Pleisterwerk muur |
| Bindmiddel van materiaal | Gips - kalk |

| Hoeveelheid (oppervlakte - dikte - aantal) | • 75,00 m ² - 0,50 cm - 1 stuk |
