# Asbestinventarisatetest

44815F2091/00H006

Attestnummer : 20240307-000397.000

Uitgegeven op : 07.03.2024

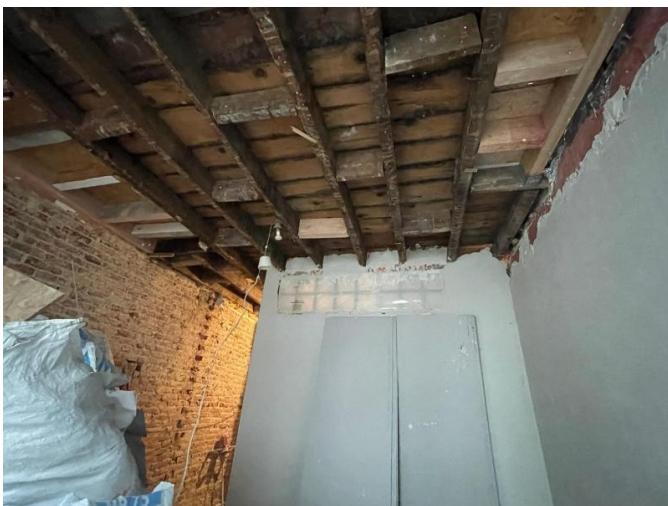
Vrije foto

Deze woning werd op het moment van mijn plaatsbezoek zeer grondig gerenoveerd, De woning stond in ruwbouw en er werden geen asbestverdachte materialen gevonden.

Identificatiemethode	Vaststelling & expertise (niet-asbestverdacht)
----------------------	--

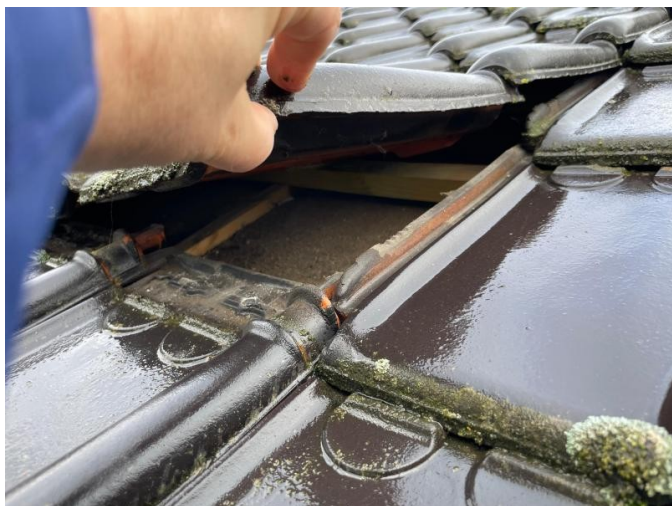
Vrije foto

Door de bewijsstukken die Mevrouw Geeraert kon voorleggen blijkt dat het volledige dak van de woningen in juni 2011 vernieuwd werd door Dirk Schiettecatte.

Er werd gebruik gemaakt van een onderdakfolie in plaats van onderdak platen.

Identificatiemethode	Bewijsdocument
Primaire drager	Schuin dak
