# Asbestinventarisatetest

Kogelstraat 2/0102, 9000 Gent

Attestnummer : **20240523-000407.000**

Uitgegeven op : **23.05.2024**

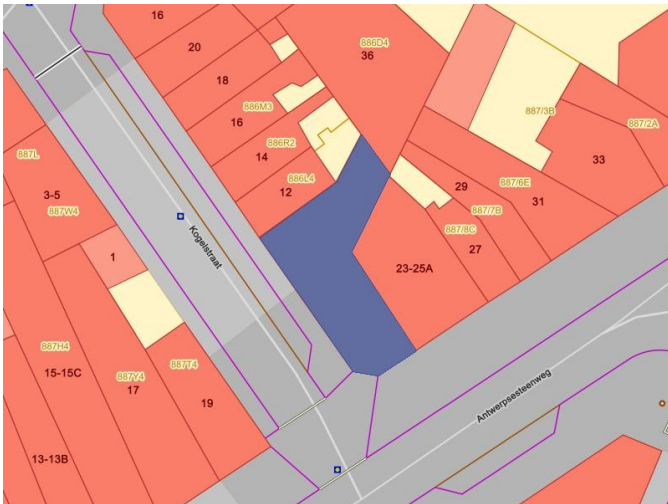
# Zone 1: Hoofdgebouw

- 0 Asbestmaterialen
- 0 Beperkingen
- 0 Uitsluitingen
- 0 Roerende goederen
- 0 Puin, steenslag, (water)bodem
- 0 Adviezen
- 1 Geen asbest**

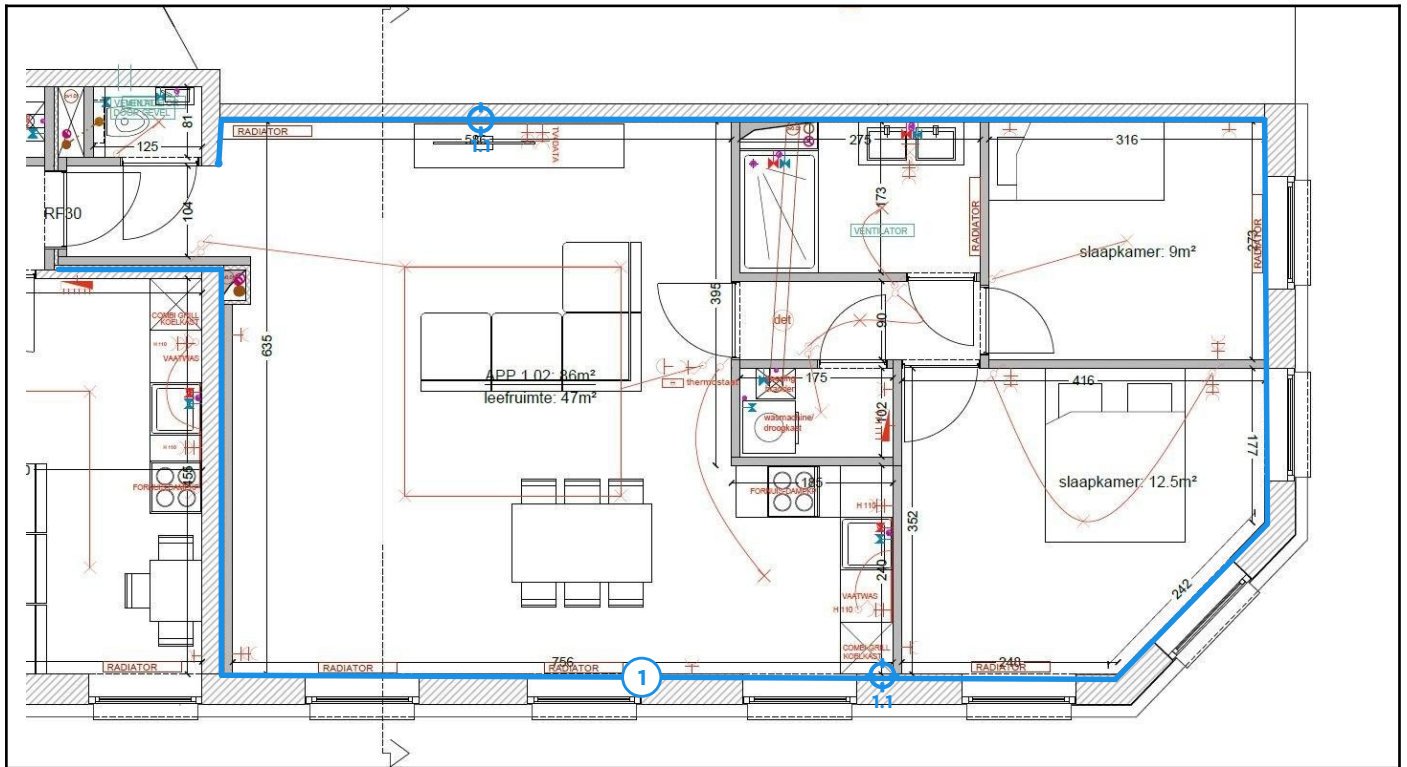
# Plan 1.1: Plan appartement

Beschrijving	Type	Actie
1. Pleisterwerk muur	Geen asbest	-
1.1 Code: MM01	Mengmonster	-

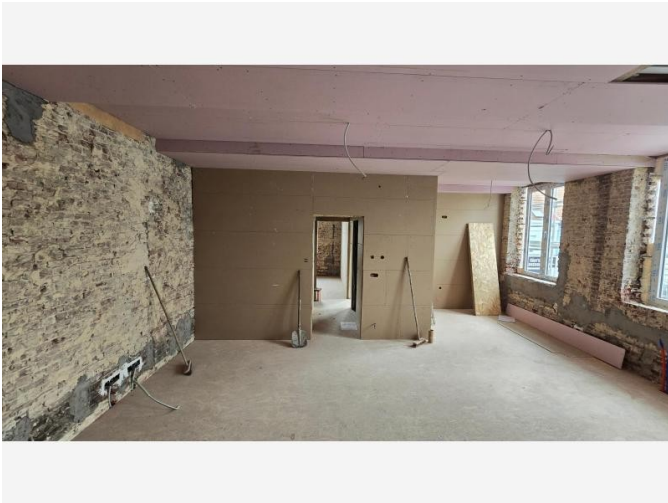
Overzichtsfoto

# Fiche 1: Pleisterwerk muur

Geen asbest

#	Type	Referentie	Resultaat
1.1	Mengmonster	MM01	Geen asbest

Beschrijving	Pleisterwerk muur
Omgeving	Binnen
Primaire drager	Binnenwand
Bindmiddel van materiaal	Gips - kalk

<b>Gebondenheid op basis van bindmiddel</b>	Niet-hechtgebonden
<b>Hoeveelheid (oppervlakte - dikte - aantal)</b>	• 75,00 m <sup>2</sup> - 0,30 cm - 1 stuk
<b>Totaal volume</b>	0,225 m <sup>3</sup>
<b>Identificatiemethode</b>	Vaststelling met monstername
<b>Destructieve handeling voor identificatie</b>	Nee
