Asbestinventarisatetest

Kogelstraat 2/0202, 9000 Gent

Attestnummer : **20240523-000540.000**

Uitgegeven op : **23.05.2024**

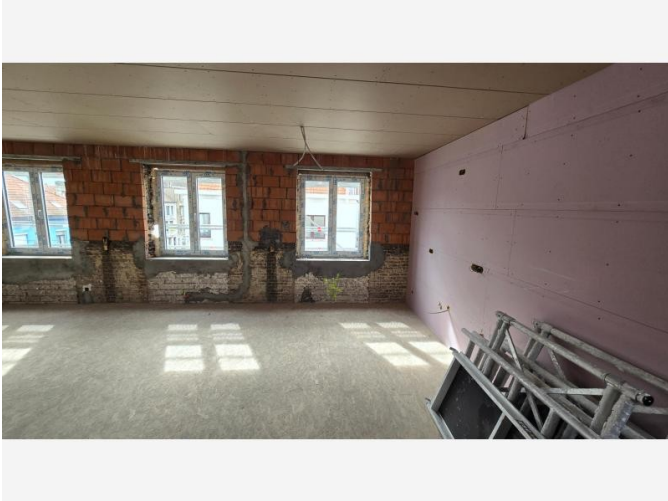
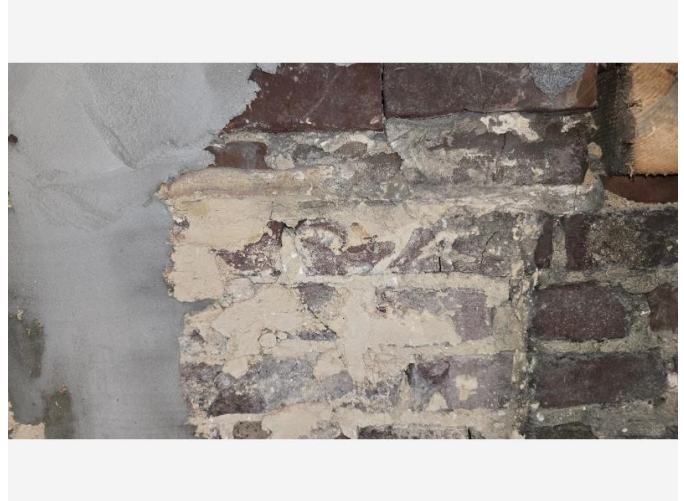
Fiche 1: Pleisterwerk muur

Geen asbest

Overzichtsfoto

Detailfoto

#	Type	Referentie	Resultaat
1.1	Puntmonster	MM01	Geen asbest

Beschrijving	Pleisterwerk muur
Omgeving	Binnen
Primaire drager	Binnenwand
Bindmiddel van materiaal	Gips - kalk

Gebondenheid op basis van bindmiddel	Niet-hechtgebonden
Hoeveelheid (oppervlakte - dikte - aantal)	• 50,00 m ² - 0,30 cm - 1 stuk
Totaal volume	0,15 m ³
Identificatiemethode	Vaststelling met monstername
Destructieve handeling voor identificatie	Nee
