Asbestinventarisatetest

Kogelstraat 2/0201, 9000 Gent

Attestnummer : **20240523-000525.000**

Uitgegeven op : **23.05.2024**

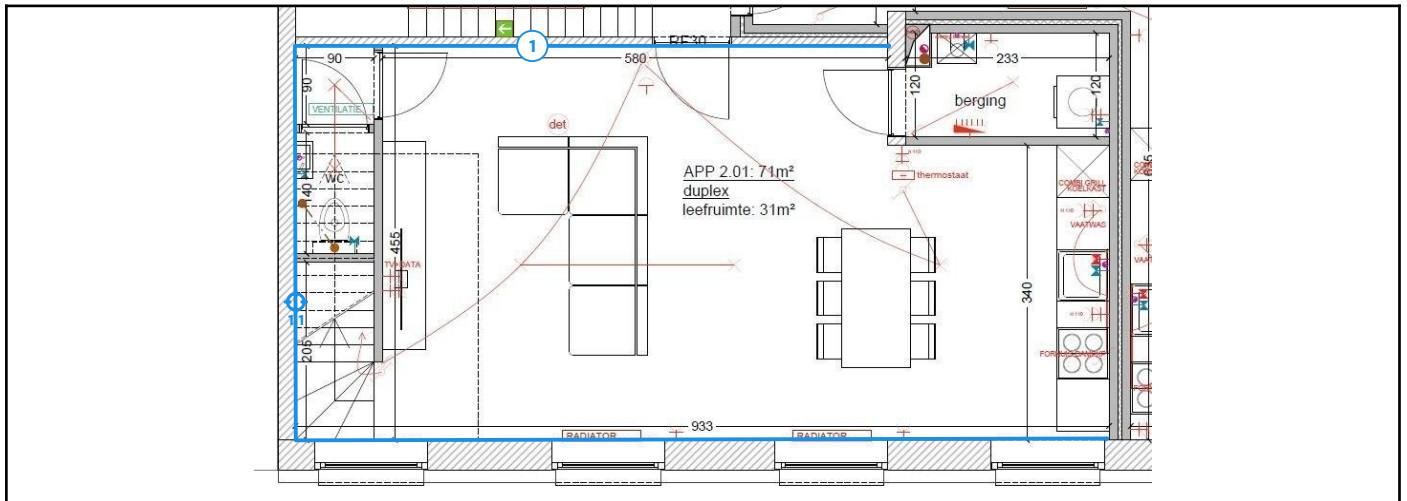
Plan 1.1: Plan appartement benedenverdieping

Legende van plan 1.1: Plan appartement benedenverdieping

Beschrijving	Type	Actie
1. Pleisterwerk muur	Geen asbest	-
1.1 Code: MM01	Puntmonster	-

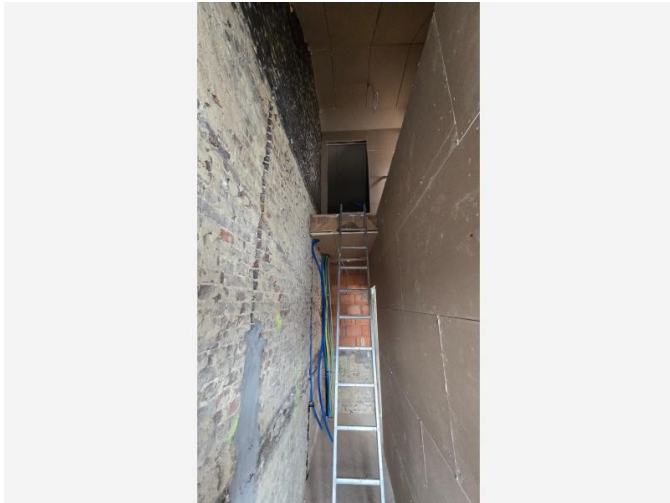
Overzichtsfoto

Geen asbest

Beschrijving	Pleisterwerk muur
Omgeving	Binnen
Primaire drager	Binnenwand
Bindmiddel van materiaal	Gips - kalk

Gebondenheid op basis van bindmiddel	Niet-hechtgebonden
Hoeveelheid (oppervlakte - dikte - aantal)	• 75,00 m ² - 0,50 cm - 1 stuk
Totaal volume	0,375 m ³
Identificatiemethode	Vaststelling met monstername
Destructieve handeling voor identificatie	Nee

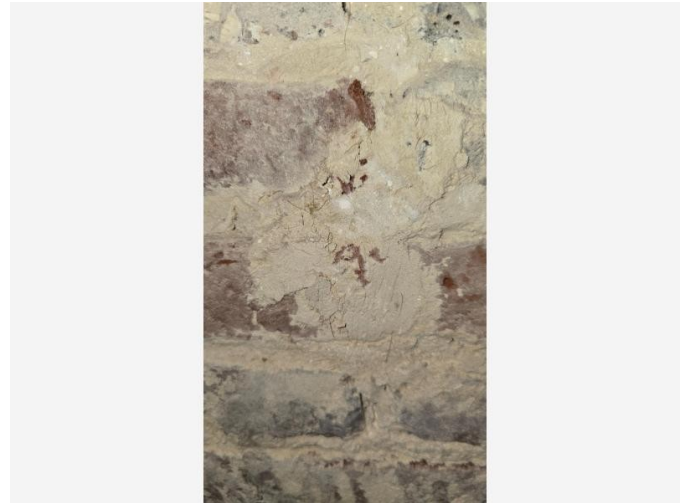
Detailfoto

#	Type	Referentie	Resultaat
1.1	Puntmonster	MM01	Geen asbest
