Asbestinventarisatetest

Antwerpsesteenweg 21, 9000 Gent

Attestnummer : **20240523-000366.000**

Zone 1: Hoofdgebouw

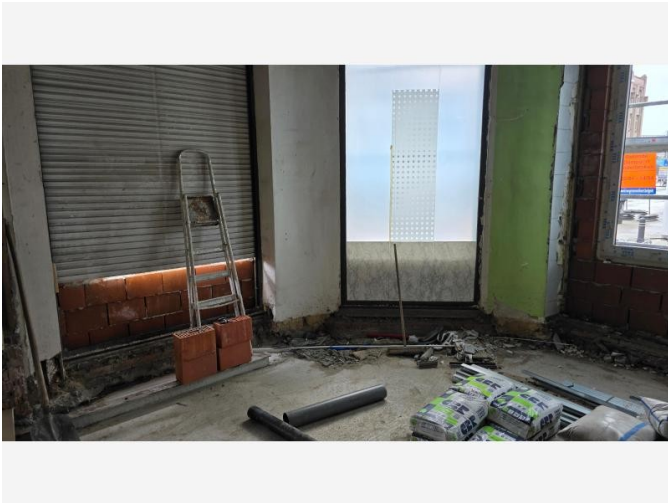
Overzichtsfoto

Fiche 1: Pleisterwerk muur

Geen asbest

#	Type	Referentie	Resultaat
1.1	Mengmonster	MM01	Geen asbest

Beschrijving	Pleisterwerk muur
Omgeving	Binnen
Primaire drager	Binnenwand
Bindmiddel van materiaal	Gips - kalk

Gebondenheid op basis van bindmiddel	Niet-hechtgebonden
Hoeveelheid (oppervlakte - dikte - aantal)	• 75,00 m ² - 0,50 cm - 1 stuk
Totaal volume	0,375 m ³
Identificatiemethode	Vaststelling met monstername
Destructieve handeling voor identificatie	Nee
