Asbestinventarisatetest

Koestraat 9, 9000 Gent

Attestnummer : 20240216-000152.000

Uitgegeven op : 16.02.2024

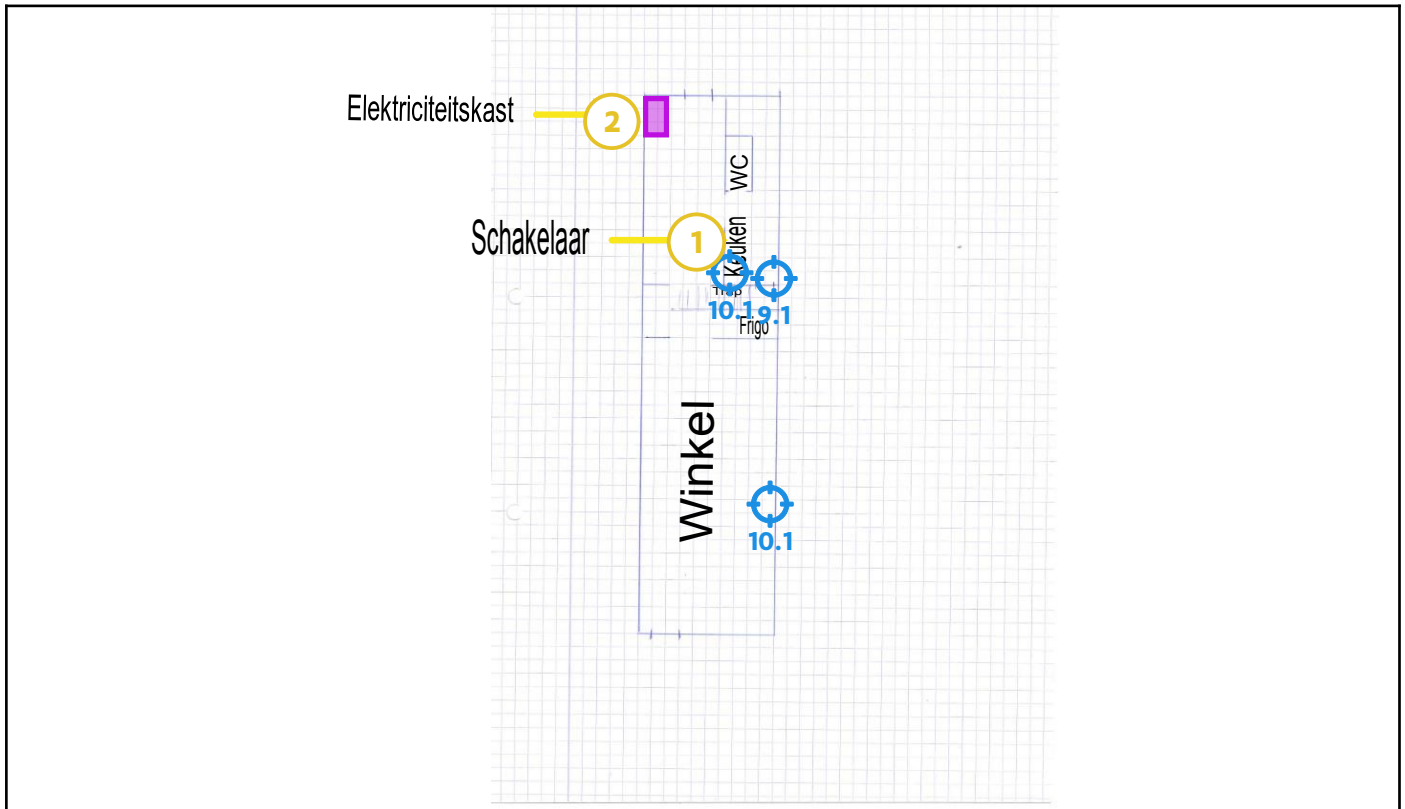
Plan 1.1: Plan Gelijksvloers Koestraat 9

Beschrijving	Type	Actie
1. Schakelaars, kasten	Asbestmateriaal	Zorgvuldig beheren
2. Elektriciteitskast	Asbestmateriaal	Zorgvuldig beheren
9. Pleisterwerk plafond	Geen asbest	-
9.1 Code: St. 2	Mengmonster	-
10. Pleisterwerk muren	Geen asbest	-
10.1 Code: St. 1	Mengmonster	-

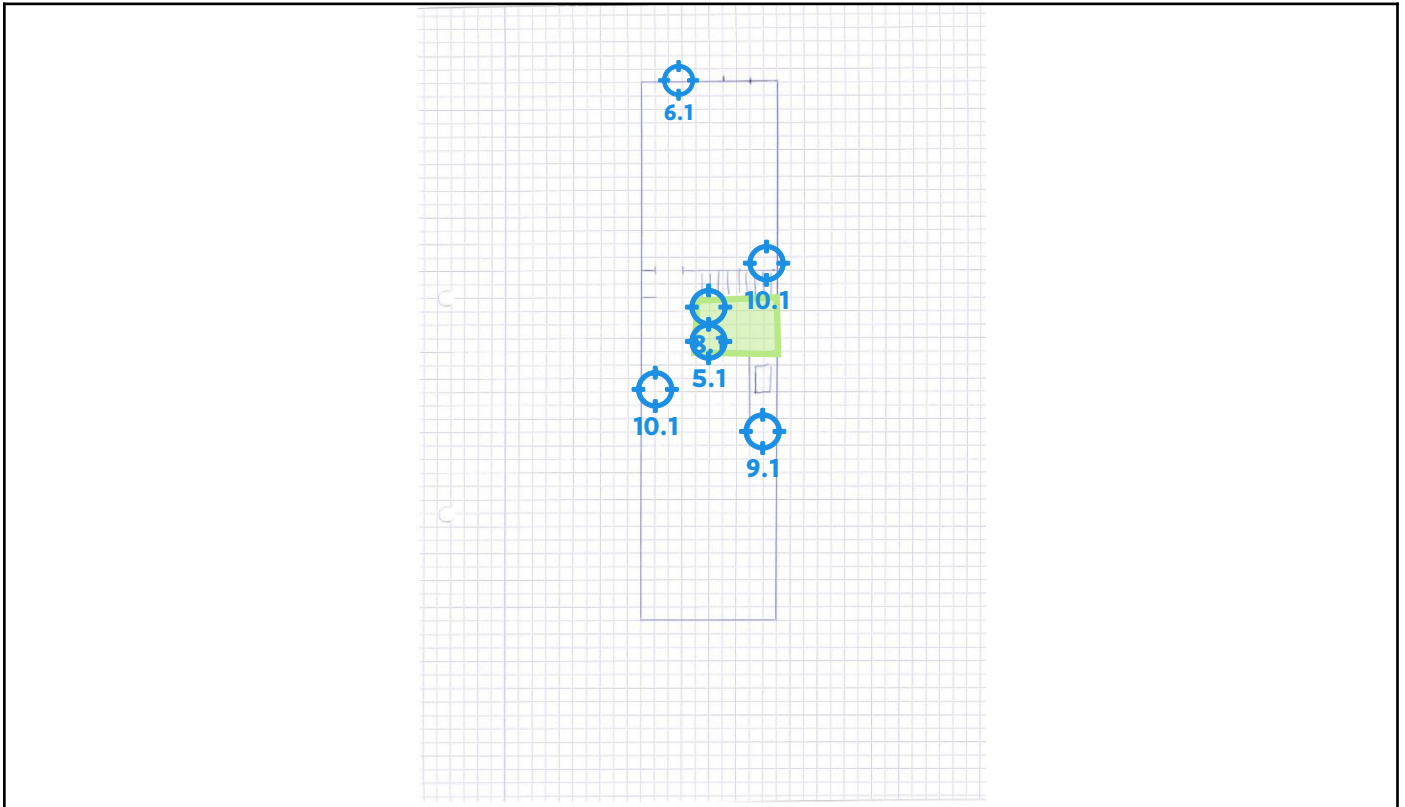
Plan 1.3: Plan 1V. Koestraat 9

Beschrijving	Type	Actie
5. Mastiek roofing	Geen asbest	-
5.1 Code: St. 6	Puntmonster	-
6. Mastiek ramen	Geen asbest	-
6.1 Code: St. 4	Puntmonster	-
8. Roofing	Geen asbest	-
8.1 Code: St. 5	Puntmonster	-
9. Pleisterwerk plafond	Geen asbest	-
9.1 Code: St. 2	Mengmonster	-
10. Pleisterwerk muren	Geen asbest	-

10.1 Code: St. 1	Mengmonster	-
------------------	-------------	---

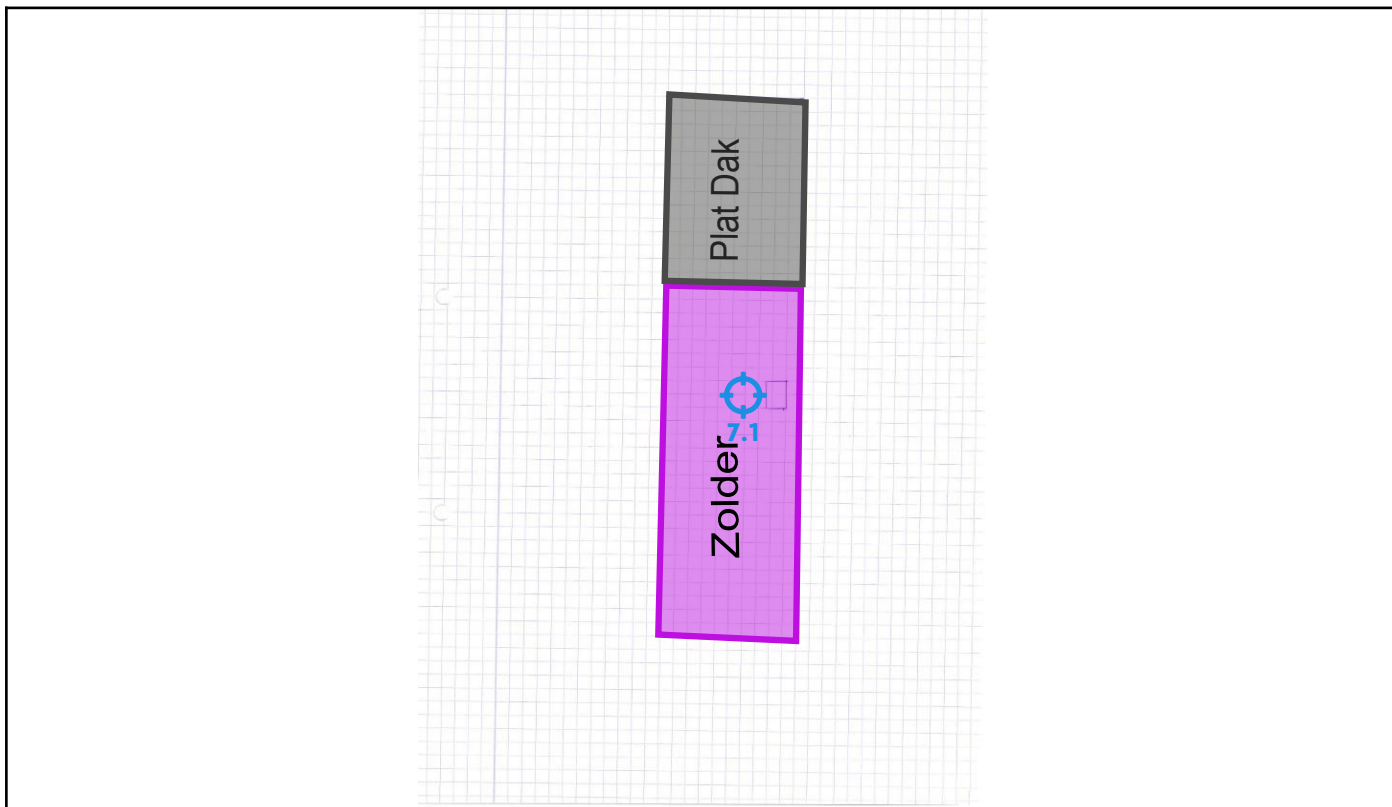
Plan 1.5: Plan Zolder Koestraat 9

Beschrijving	Type	Actie
7. Vloerbedekking zolder	Geen asbest	-
7.1 Code: St. 3	Puntmonster	-

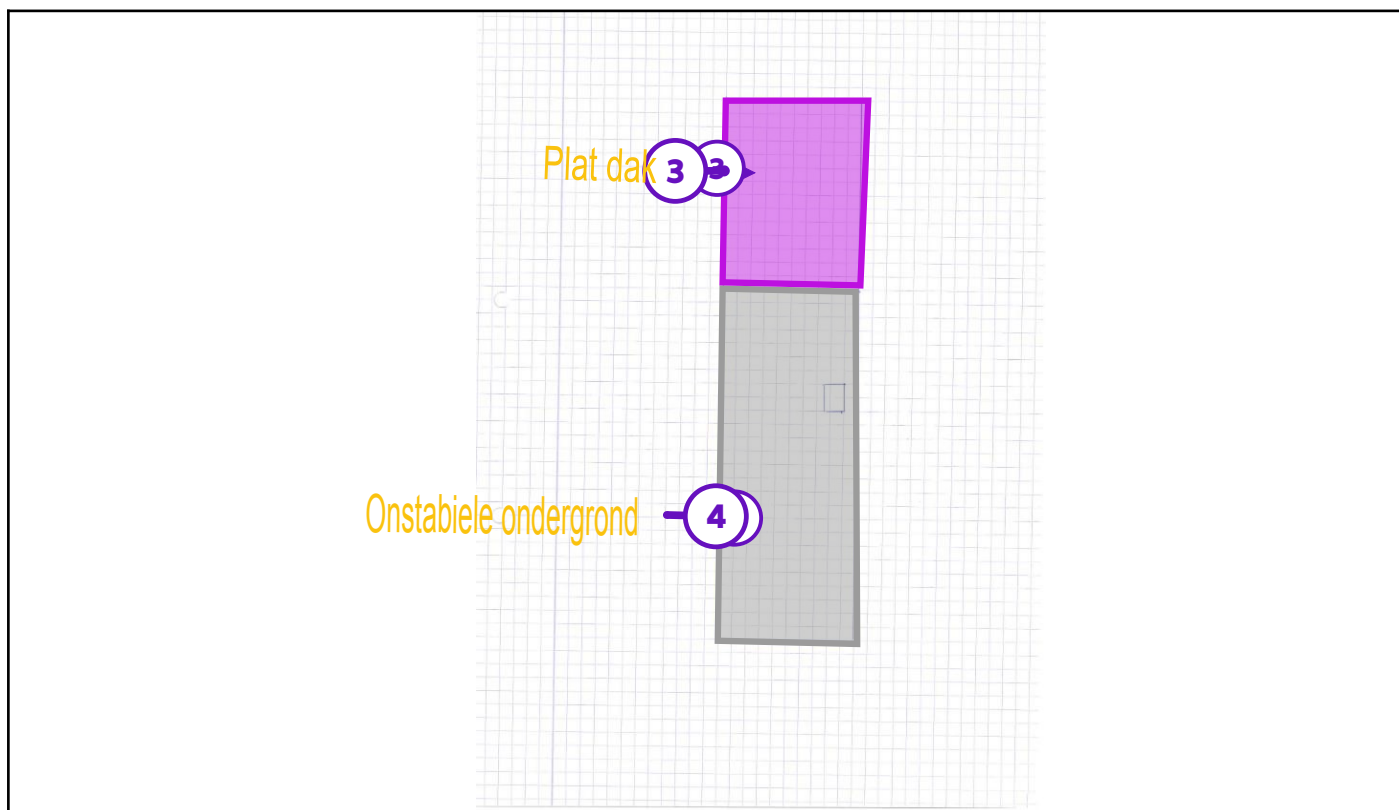
Plan 1.6: Plan Zolder Koestraat 9

Beschrijving	Type	Actie
3. Roofing	Beperking	-
4. Zolderruimte	Beperking	-

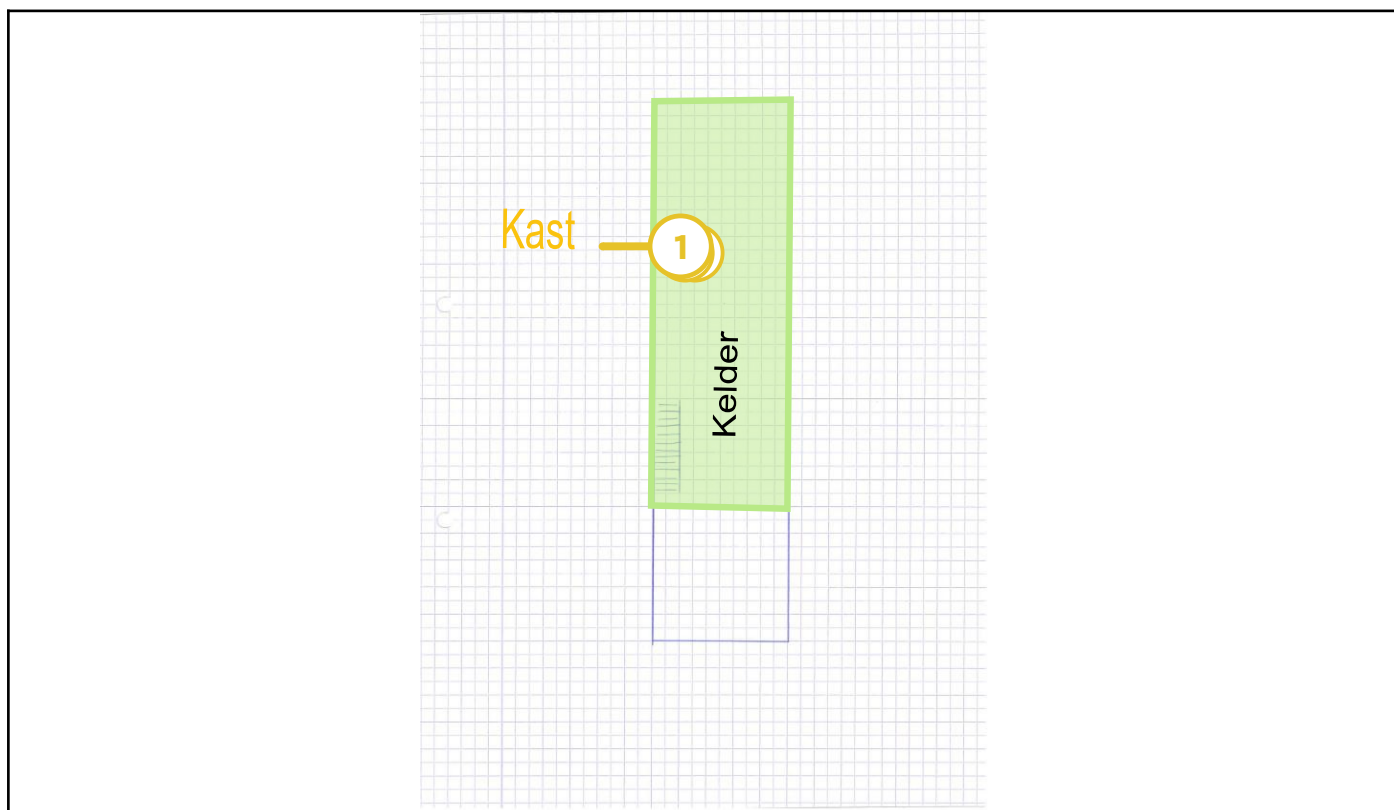
Plan 1.7: Plan Kelder Koestraat 9

Beschrijving	Type	Actie
1. Schakelaars, kasten	Asbestmateriaal	Zorgvuldig beheren
