Asbestinventarisatetest

Sint-Bernadettestraat 161, 9000 Gent

Attestnummer : 20240528-000310.000

Uitgegeven op : 28.05.2024

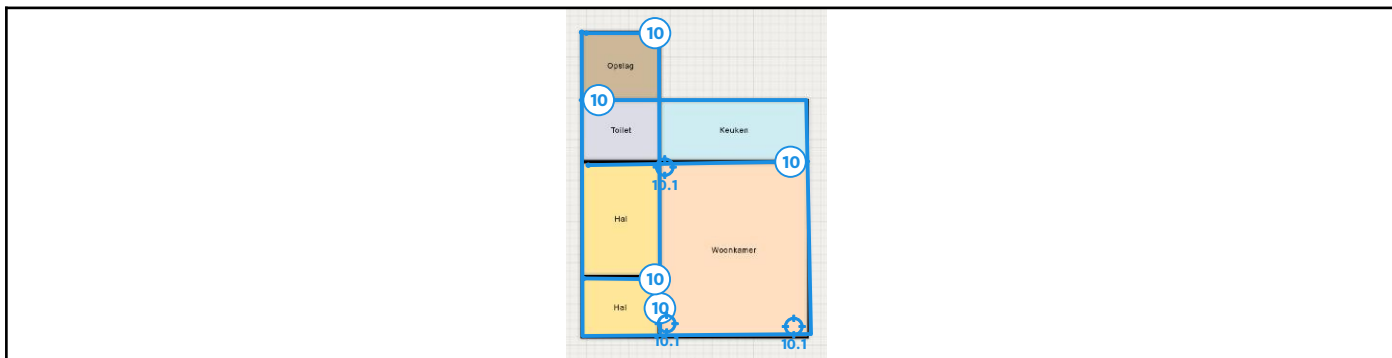
Plan 1.2: niveau 0

Beschrijving	Type	Actie
10. Pleisterwerk wand met staalname	Geen asbest	-
10.1 Code: Wandpleister	Mengmonster	-

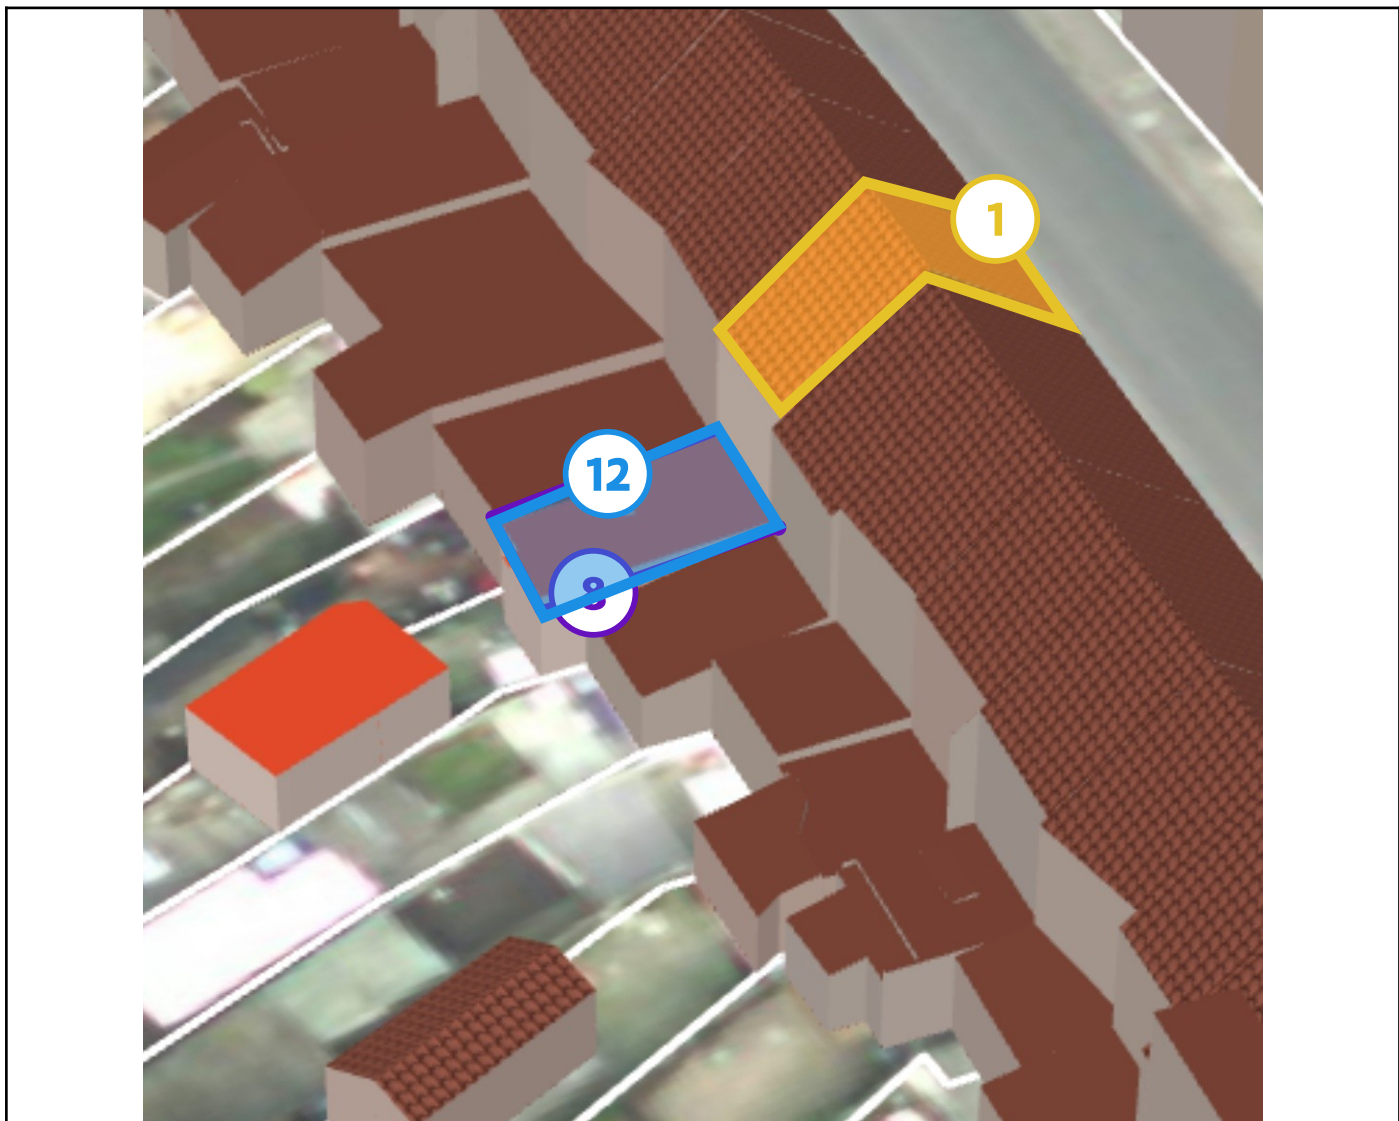
Plan 1.6: dakconstructie

Beschrijving	Type	Actie
1. Onderdak type menuiserie met staalafname	Asbestmateriaal	Zorgvuldig beheren
8. Deksteen beton	Advies	-
12. Roofing met staalafname	Geen asbest	-

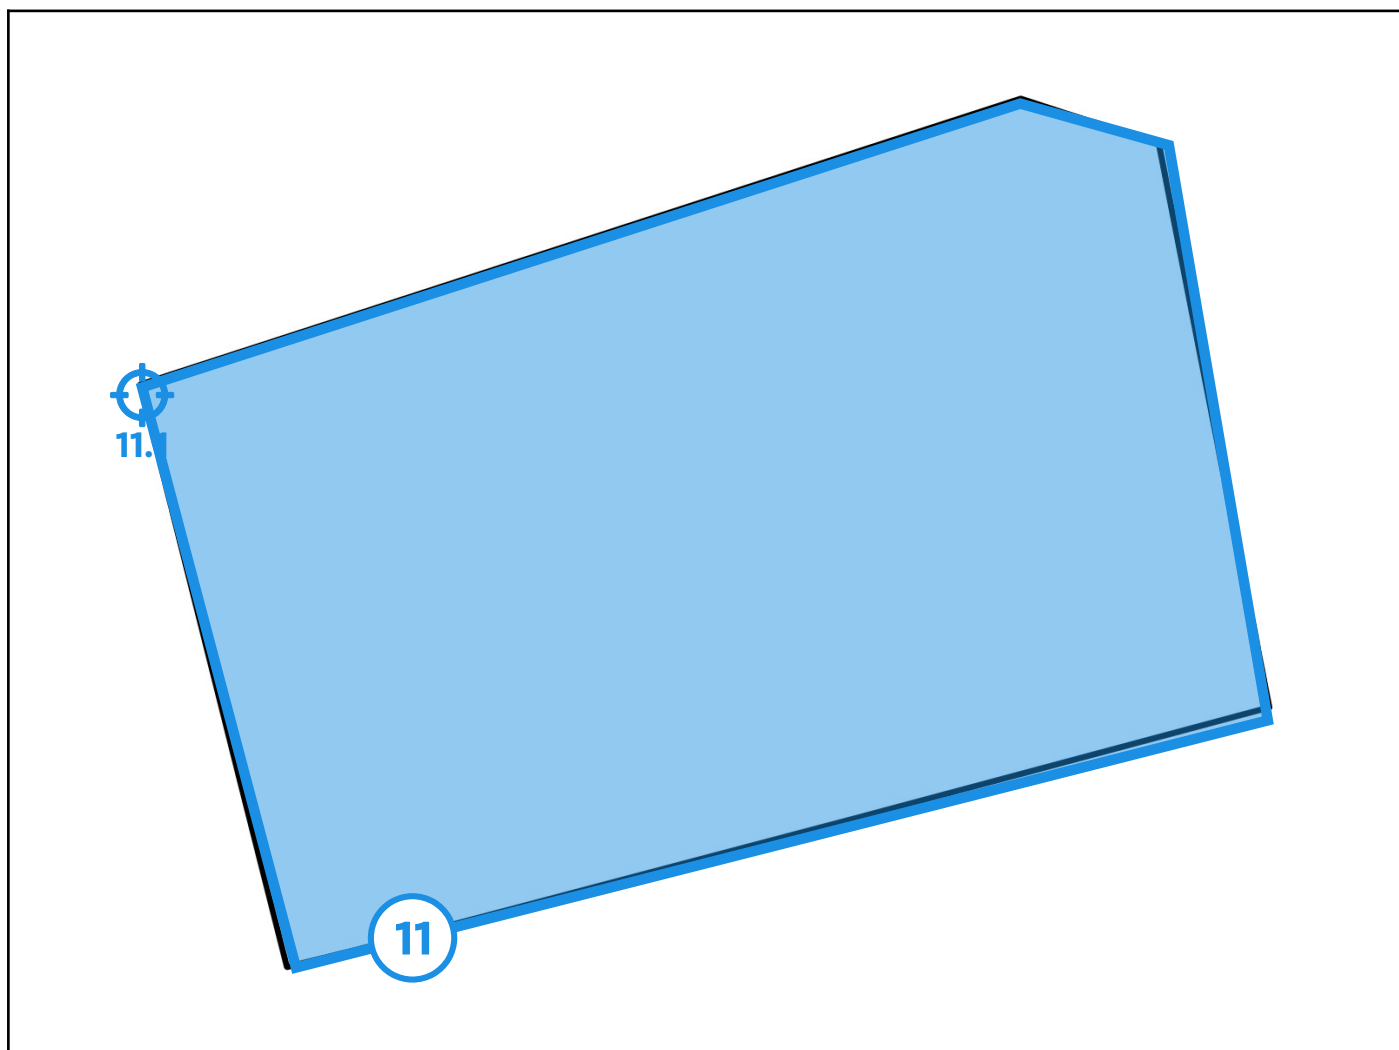
Plan 2.2: Bijgebouw plan

Beschrijving	Type	Actie
11. Roofing met staalafname bijhuis	Geen asbest	-
11.1 Code: roofing bijhuis	Puntmonster	-
